## Detailunterlagen Kreditantrag Renovation Wendelinskapelle CHF 580'000.-

## Studie zur Vorbereitung einer Sanierung

### Wendelinskapelle Möhlin

Datum des Dokumentes: 14.11.2018

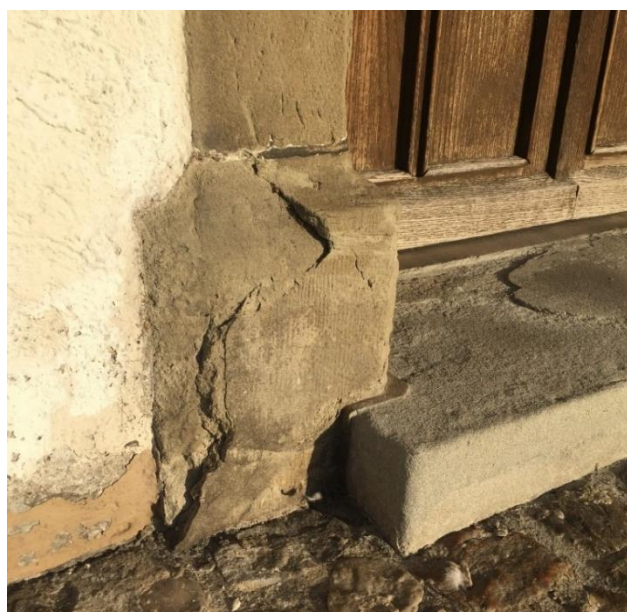
Fassade: Verputz stark beansprucht, teilweise beschädigt

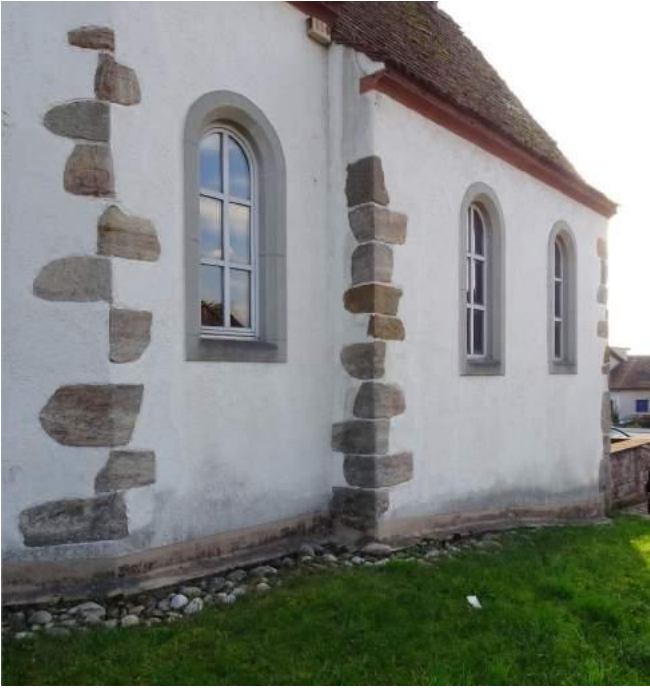
Oktober 2018  
EG, Blick nach SW:

Nordfassade mit Feuchtflecken im Sockelbereich.

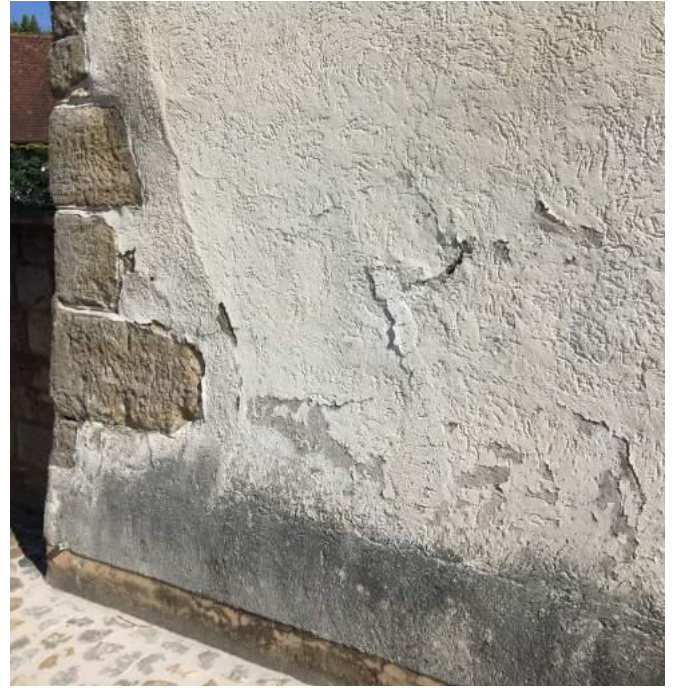
Oktober 2018  
EG, Blick nach NW:

Südfassade mit Feuchtflecken im Sockelbereich. Putzschäden: Abblätterungen.

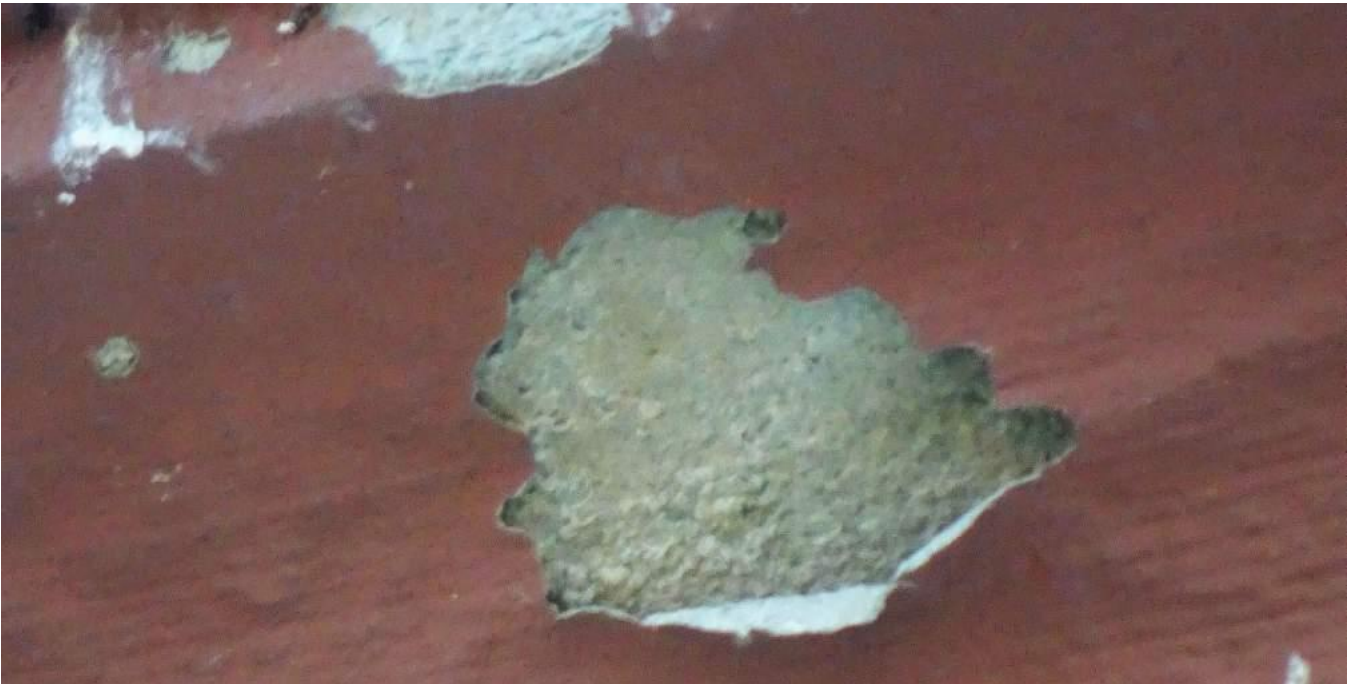
Oktober 2018  
Dachrand, Blick nach S:

Nordfassade, Chorecke: Natursteingesims rot überstrichen, Farbe filmbildend, blättert ab. Die gesamte Fassade sollte zeitnah allseitig saniert werden.

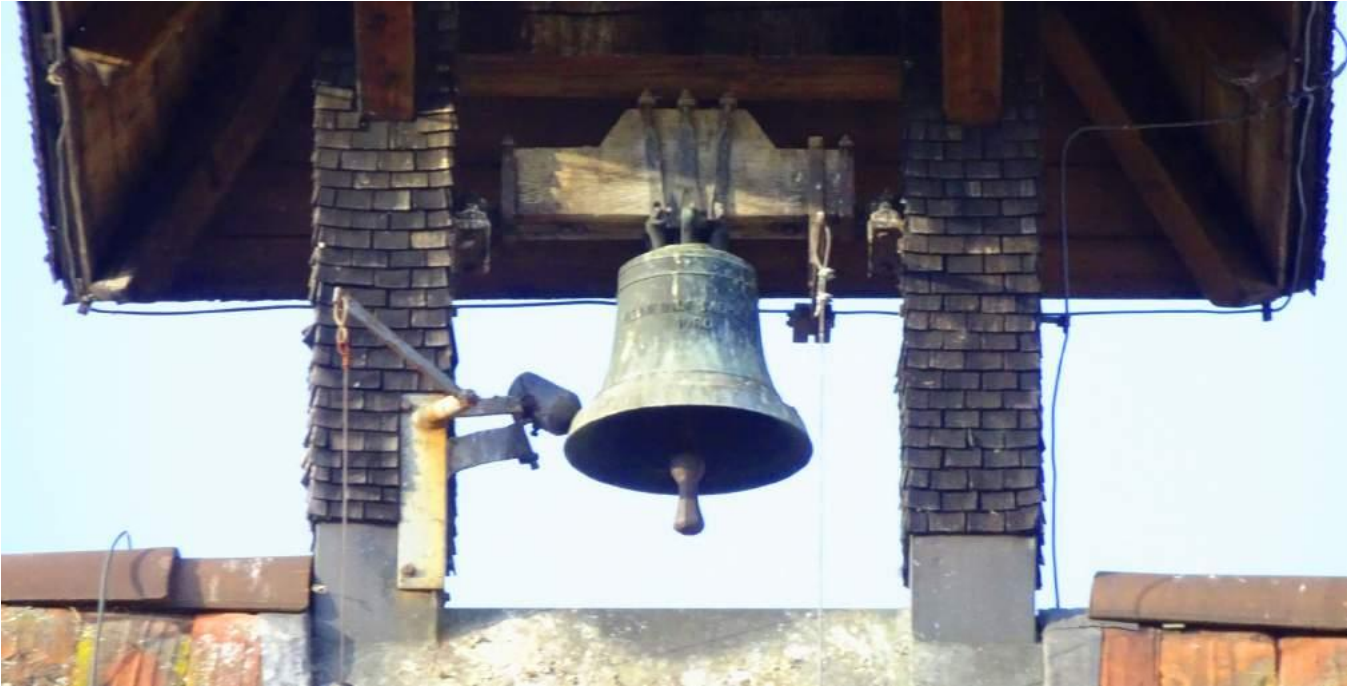
Oktober 2018  
Dach, Blick nach N:

Glocke und Mechanik im Dachreiter. Reinigung und periodischer Unterhalt nötig.

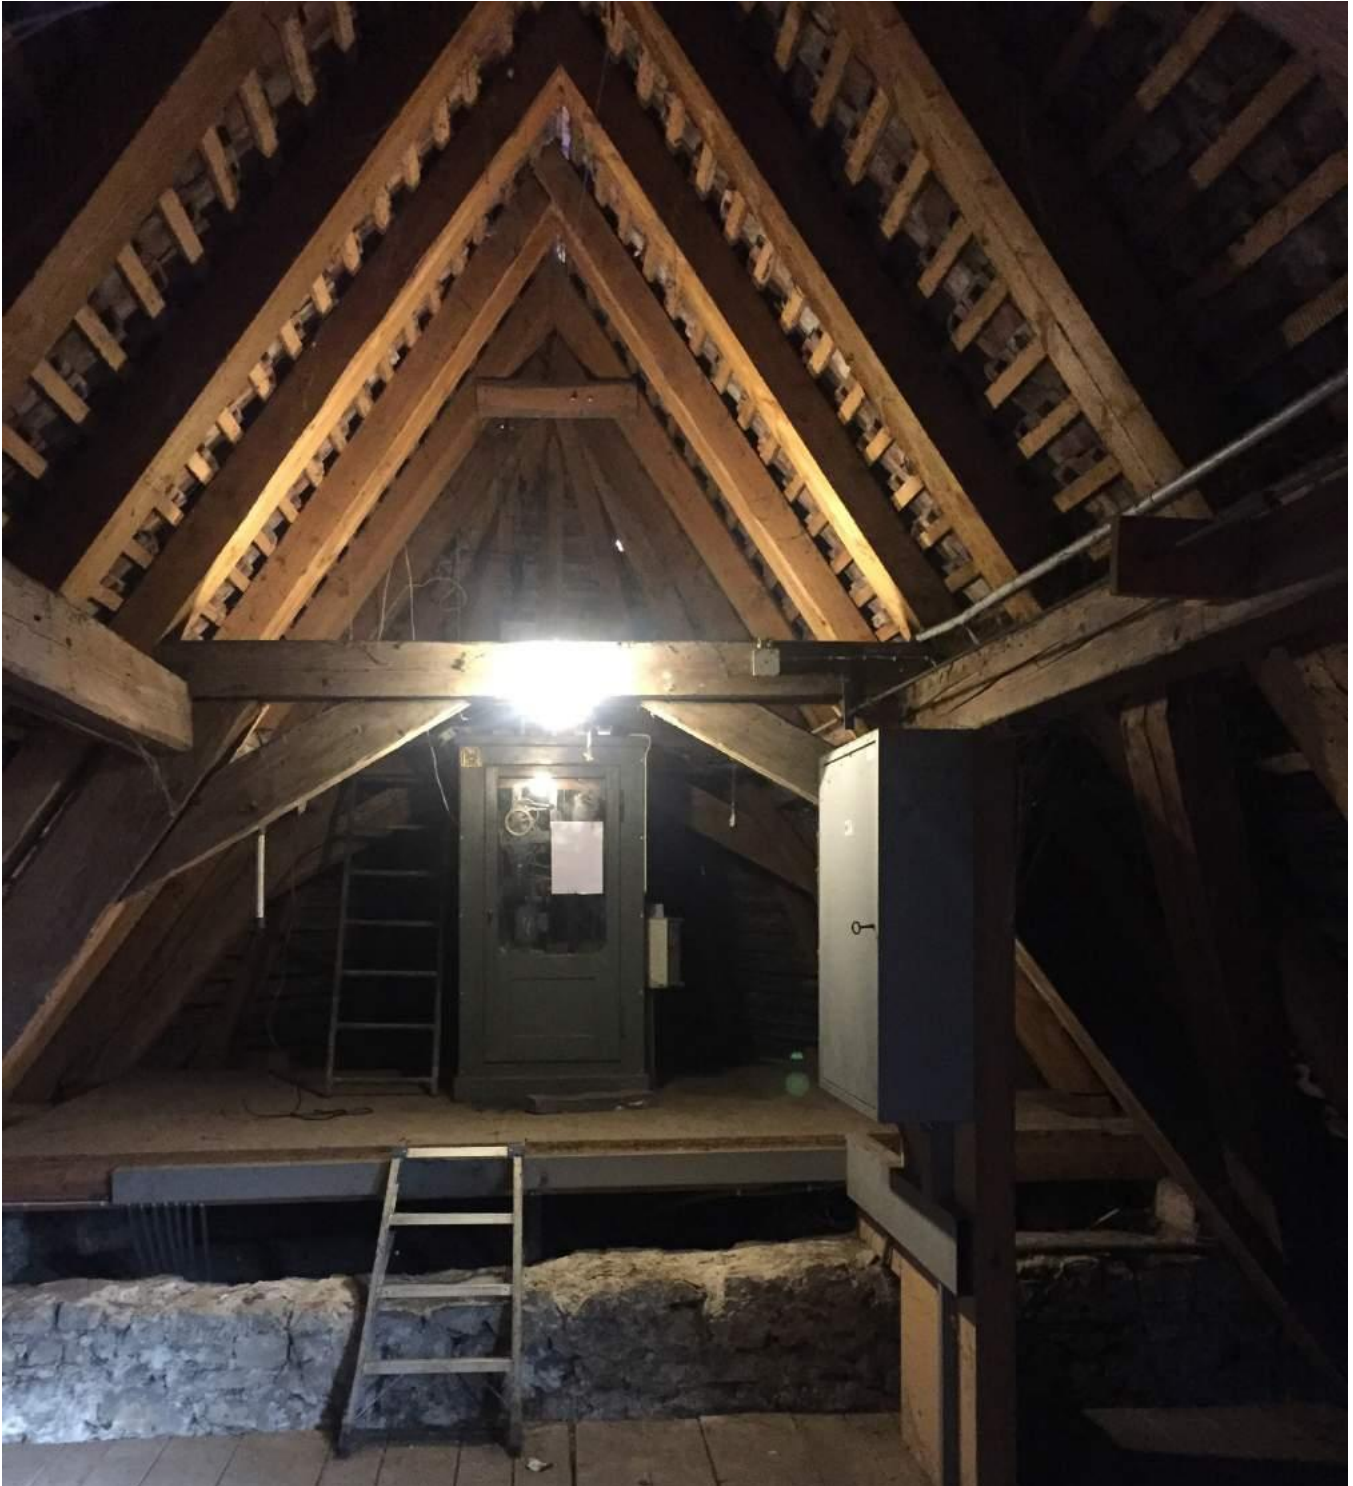
Oktober 2018  
OG, Blick nach O:

Dachstuhl, Uhrwerk und Elektroverteilung (rechts). Zustand gut, leichter Wurmbefall lokal sichtbar. Keine Schäden aufgrund eindringenden Wassers, keine Wasserspuren.

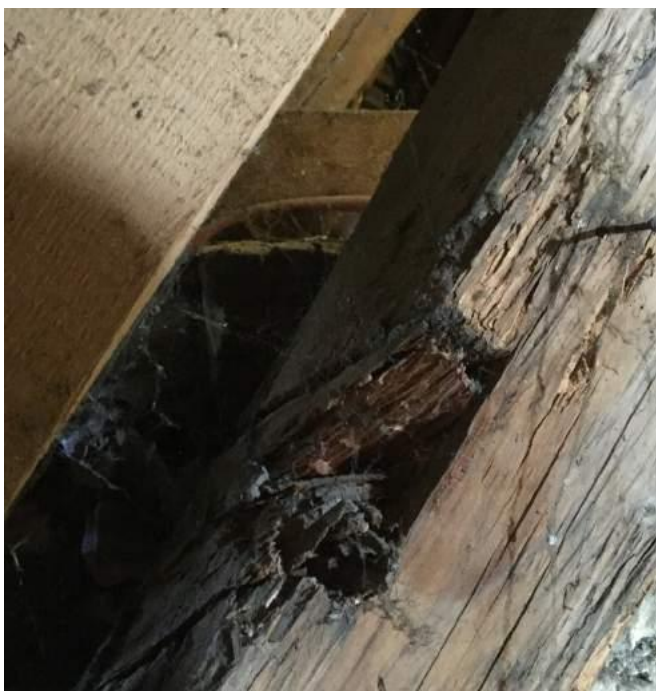
Oktober 2018  
OG, Blick nach NO:

Fehlender Klauenbug. Wiedereinbau wünschenswert.

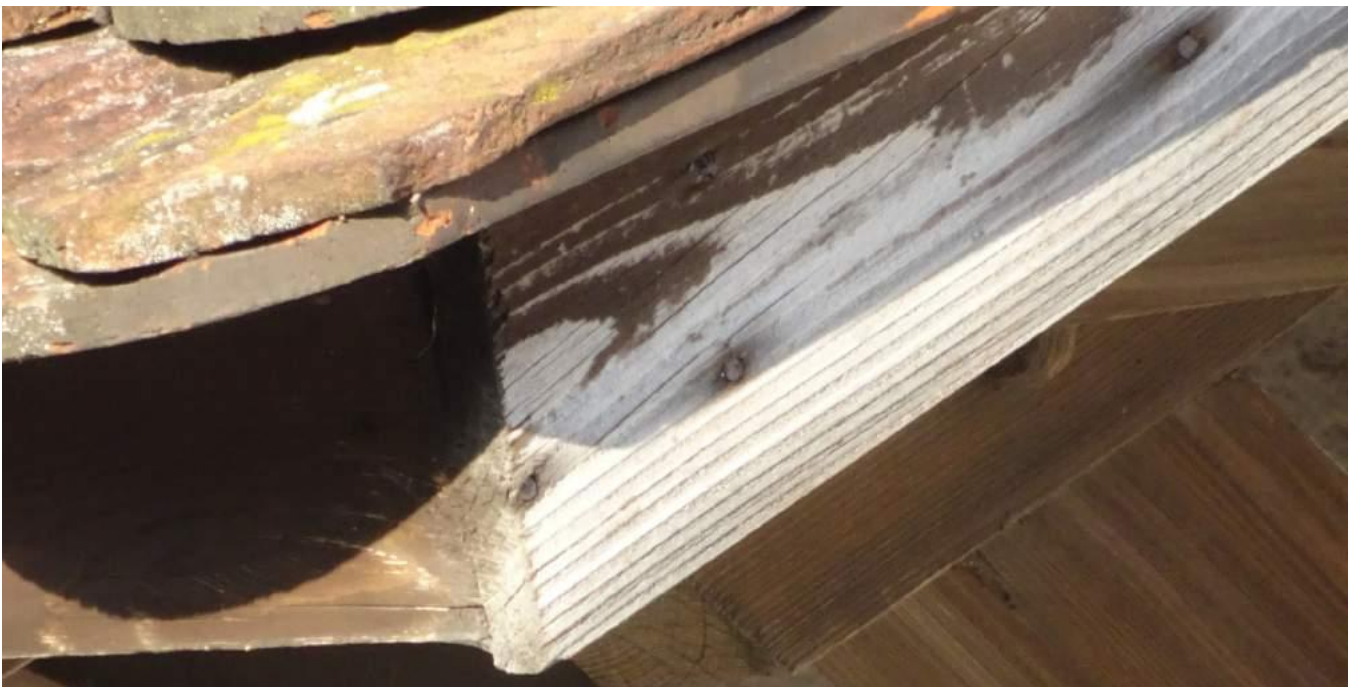
Oktober 2018  
Vordach, Blick nach  
NO:

Ziegeleindeckung gut, die Ortbretter sind mangels Unterhalt verwittert und sollten ersetzt werden.

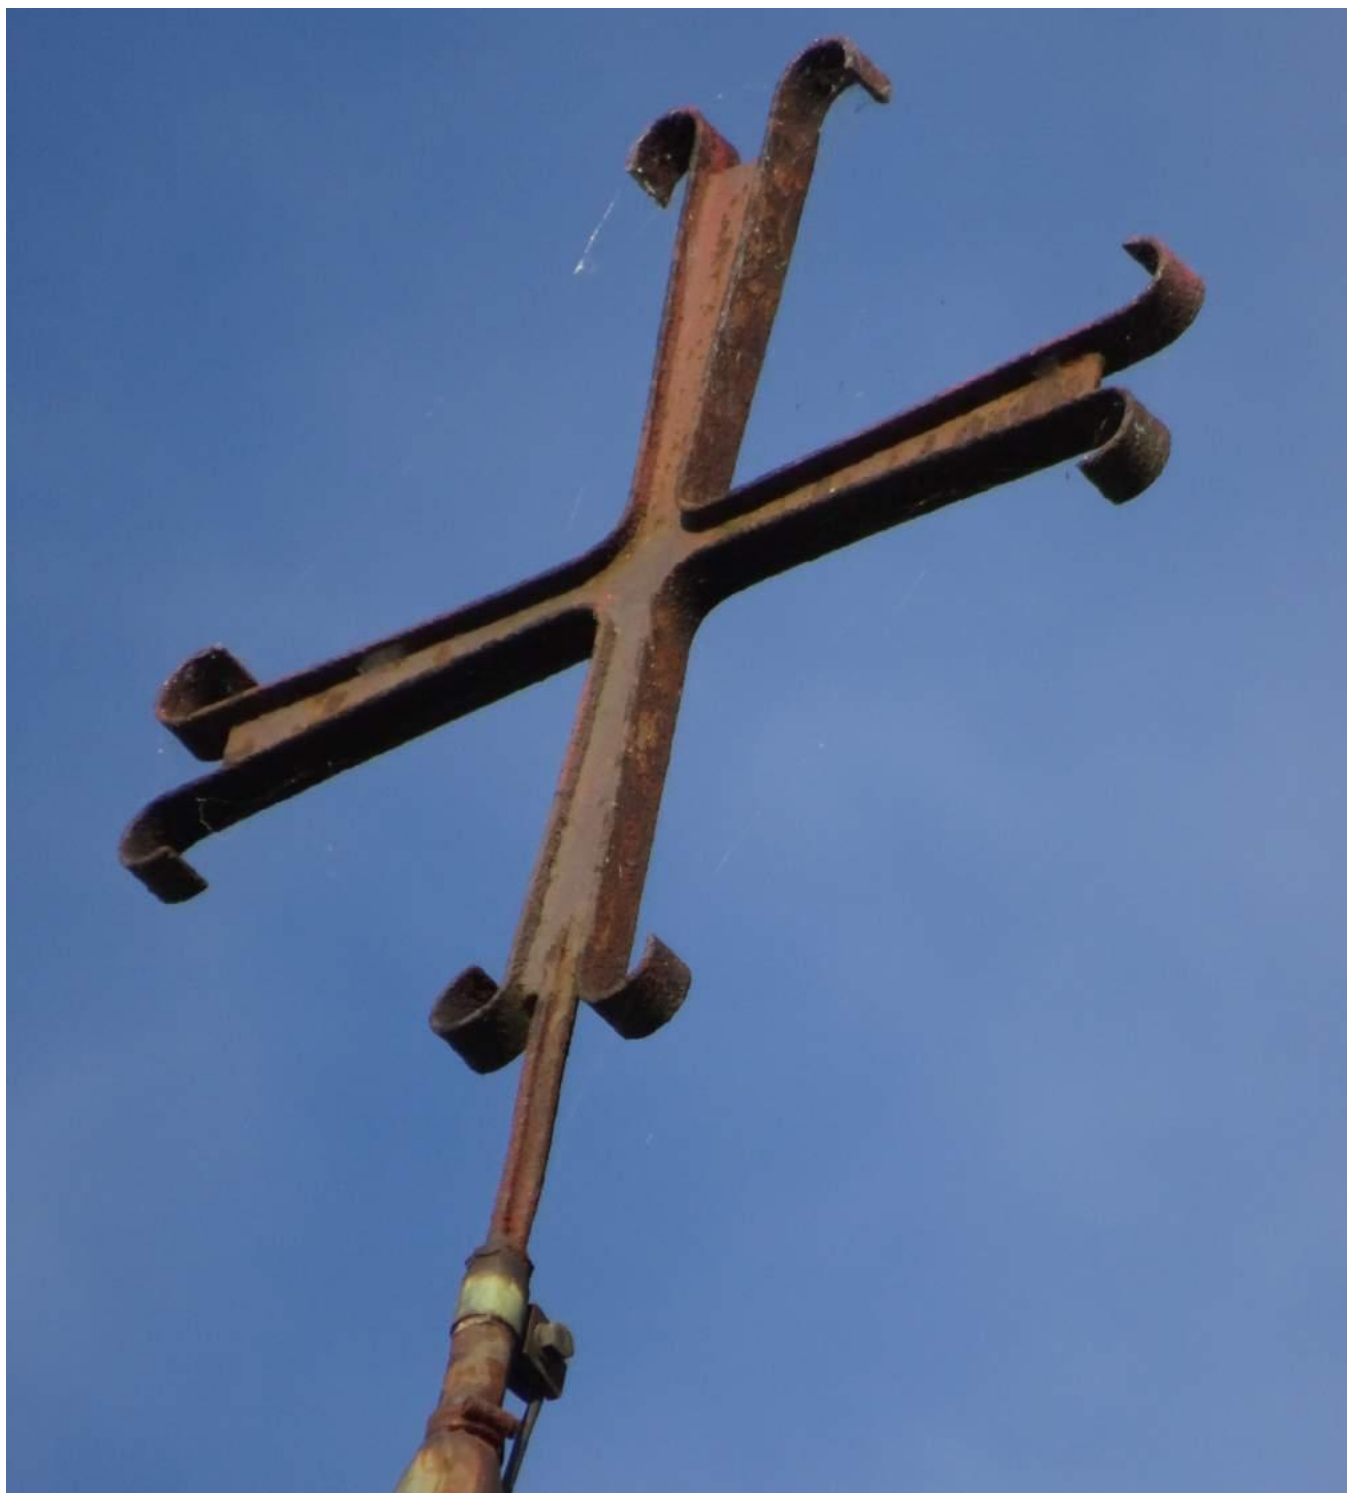
Oktober 2018  
Kreuz, Blick nach NO:

Blecheinfassung am Ende der Lebensdauer, Kreuz mit Rostbefall. Zeitnahe Unterhaltsarbeiten sind notwendig.

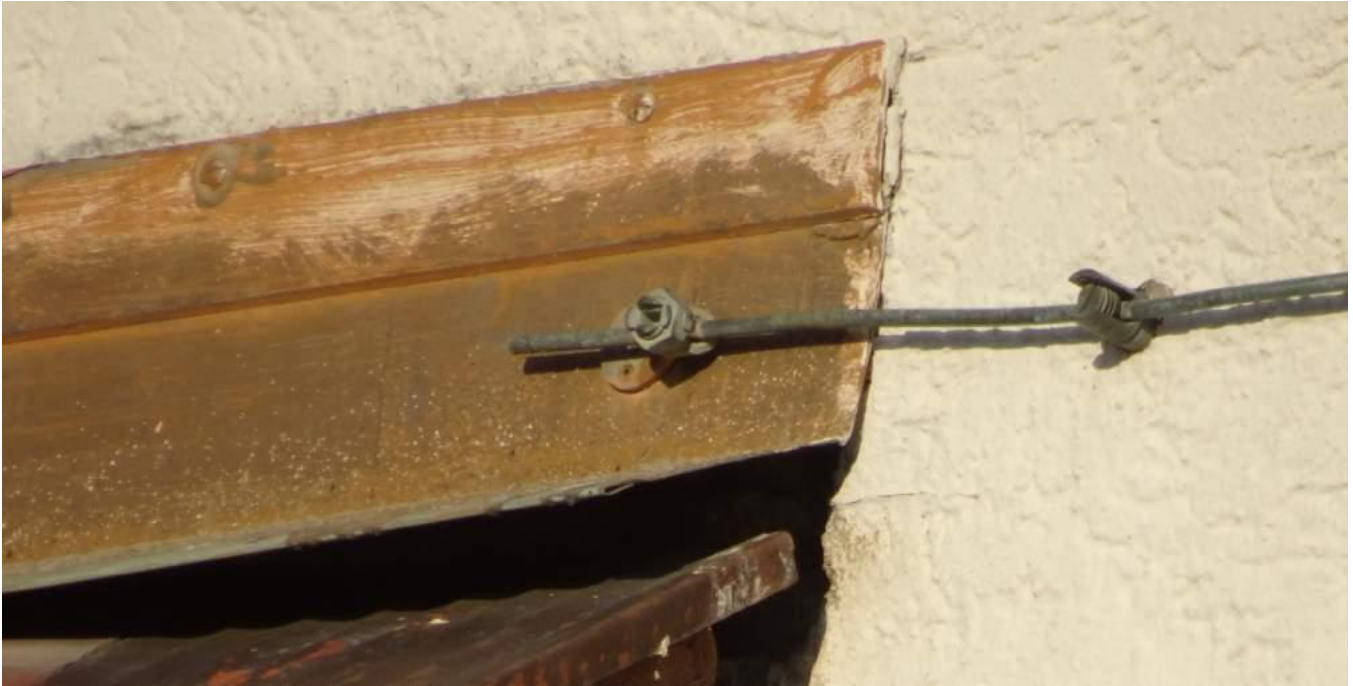
Oktober 2018  
Vordach, Blick nach  
NO:

Putzstreifen gestrichen, Anschluss an Blitzschutz. Periodischen Ersatz der Bleche prüfen.

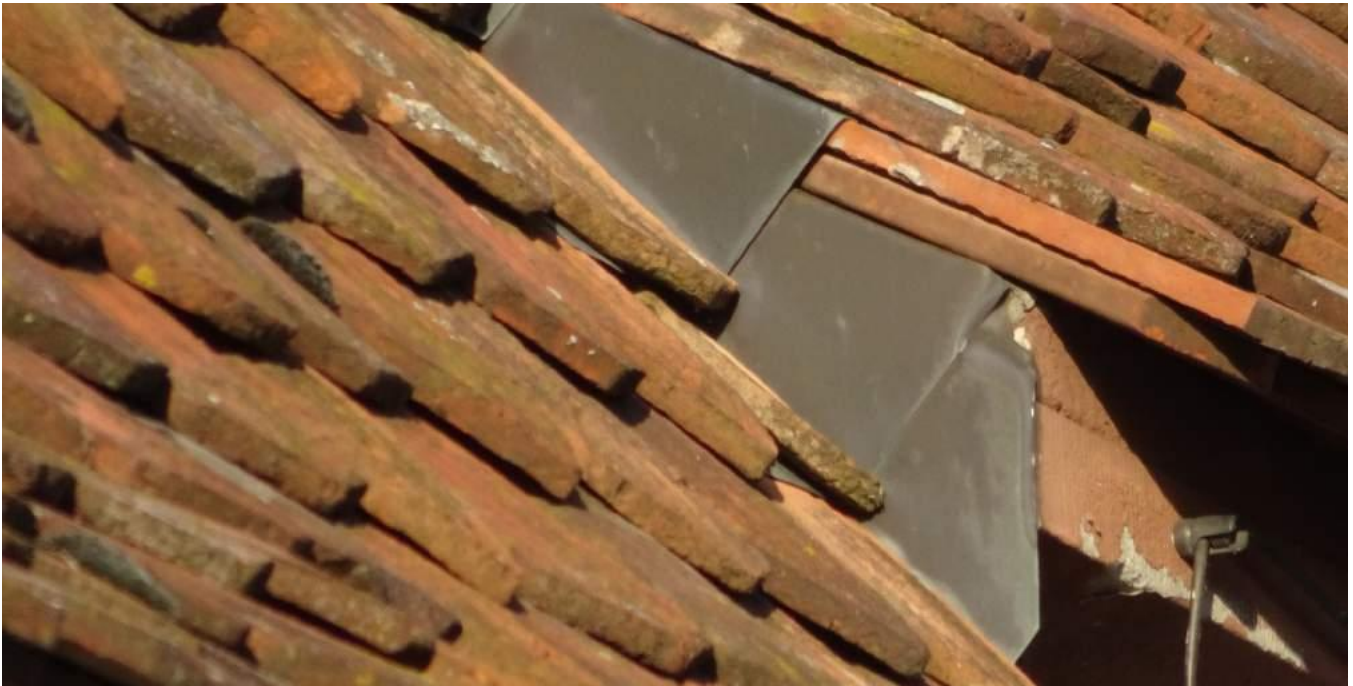
Oktober 2018  
3. OG, Blick nach NO:

Steckbleche am Dachbruch kontrollieren.

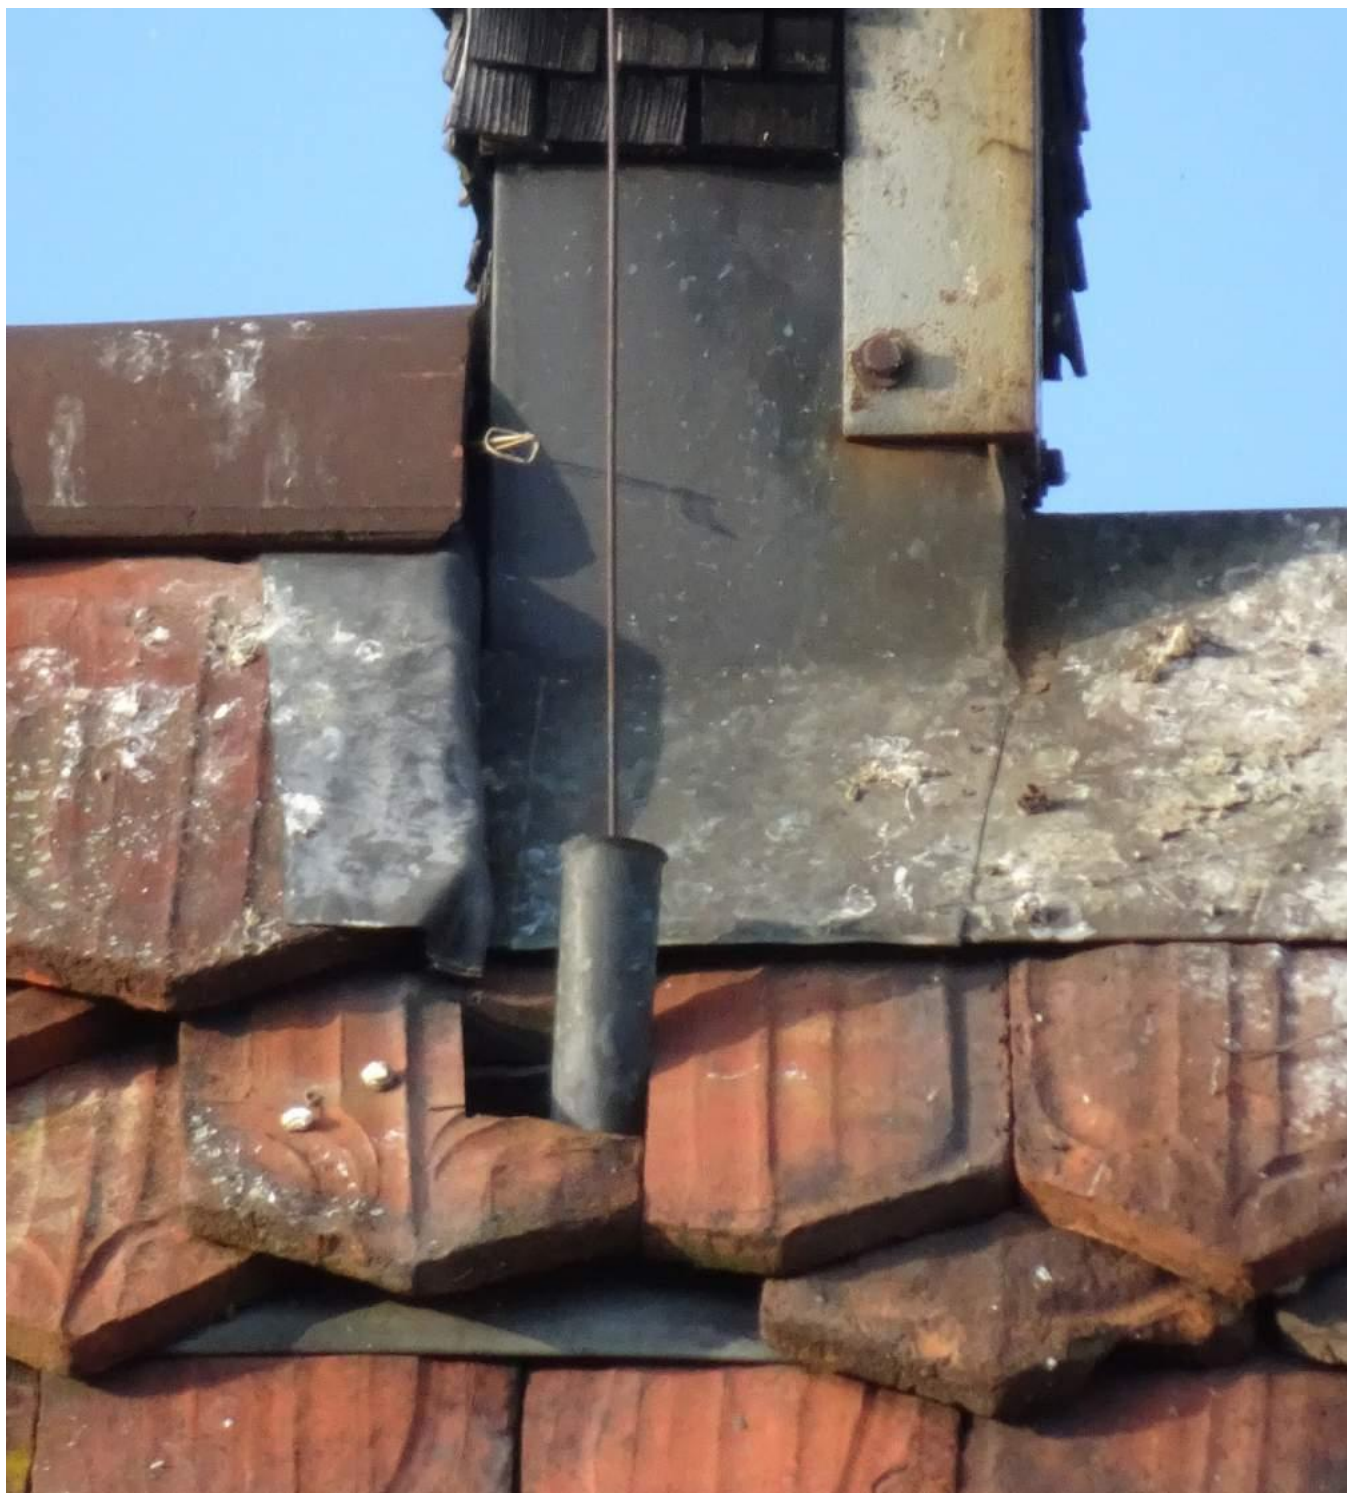
Oktober 2018  
First, Blick nach NO:

Dachreiter-Einfassung kontrollieren. Periodischer Unterhalt sobald für Fassadenarbeiten ein Gerüst gestellt wird.

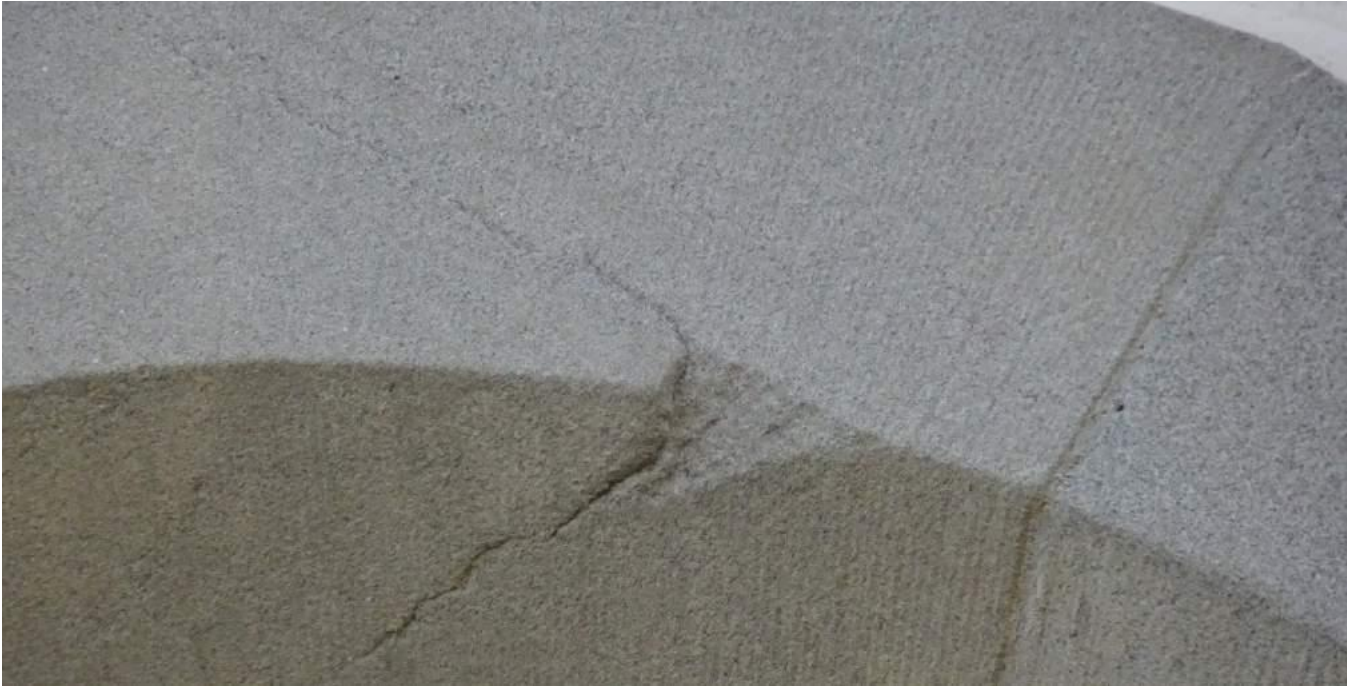
Oktober 2018  
EG, Blick nach N:

Lokaler Schaden in Fenstereinfassung.

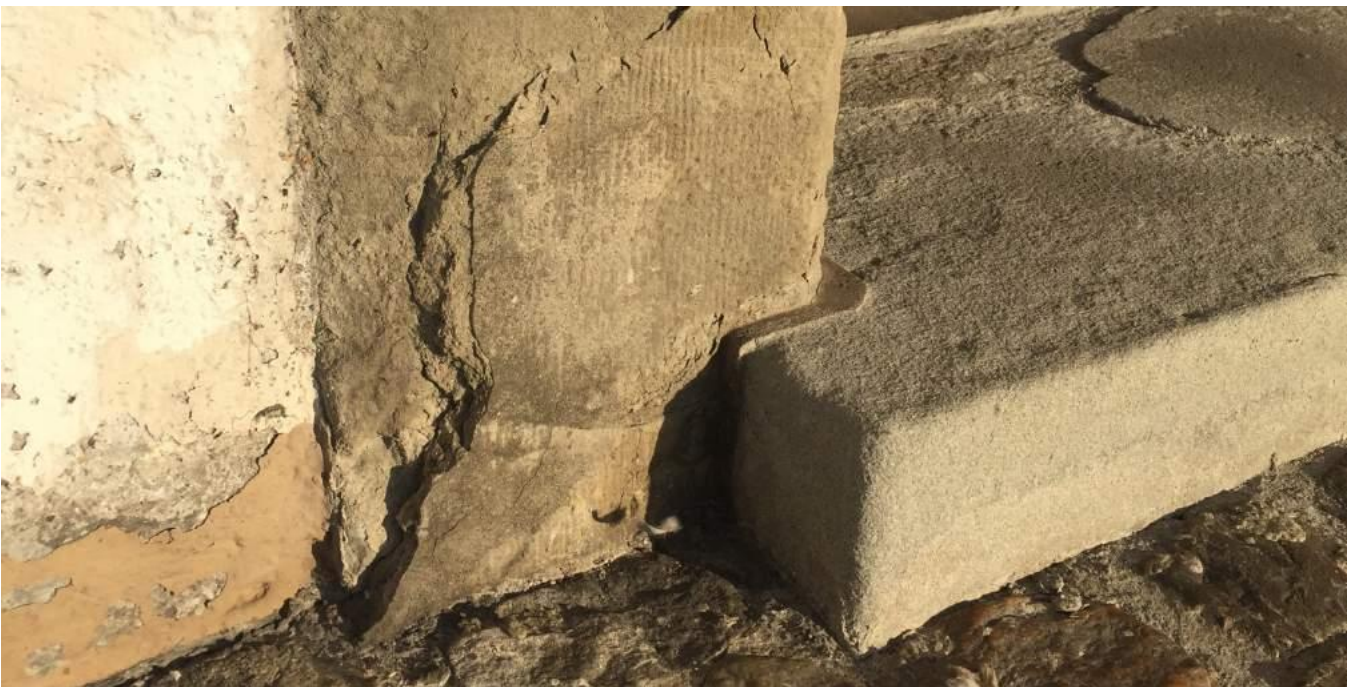
Oktober 2018  
EG, Blick nach O:

Gewände und Schwelle Eingangstüre im unteren Bereich beide Seiten bewittert und beschädigt. Zeitnahe Reparatur notwendig..

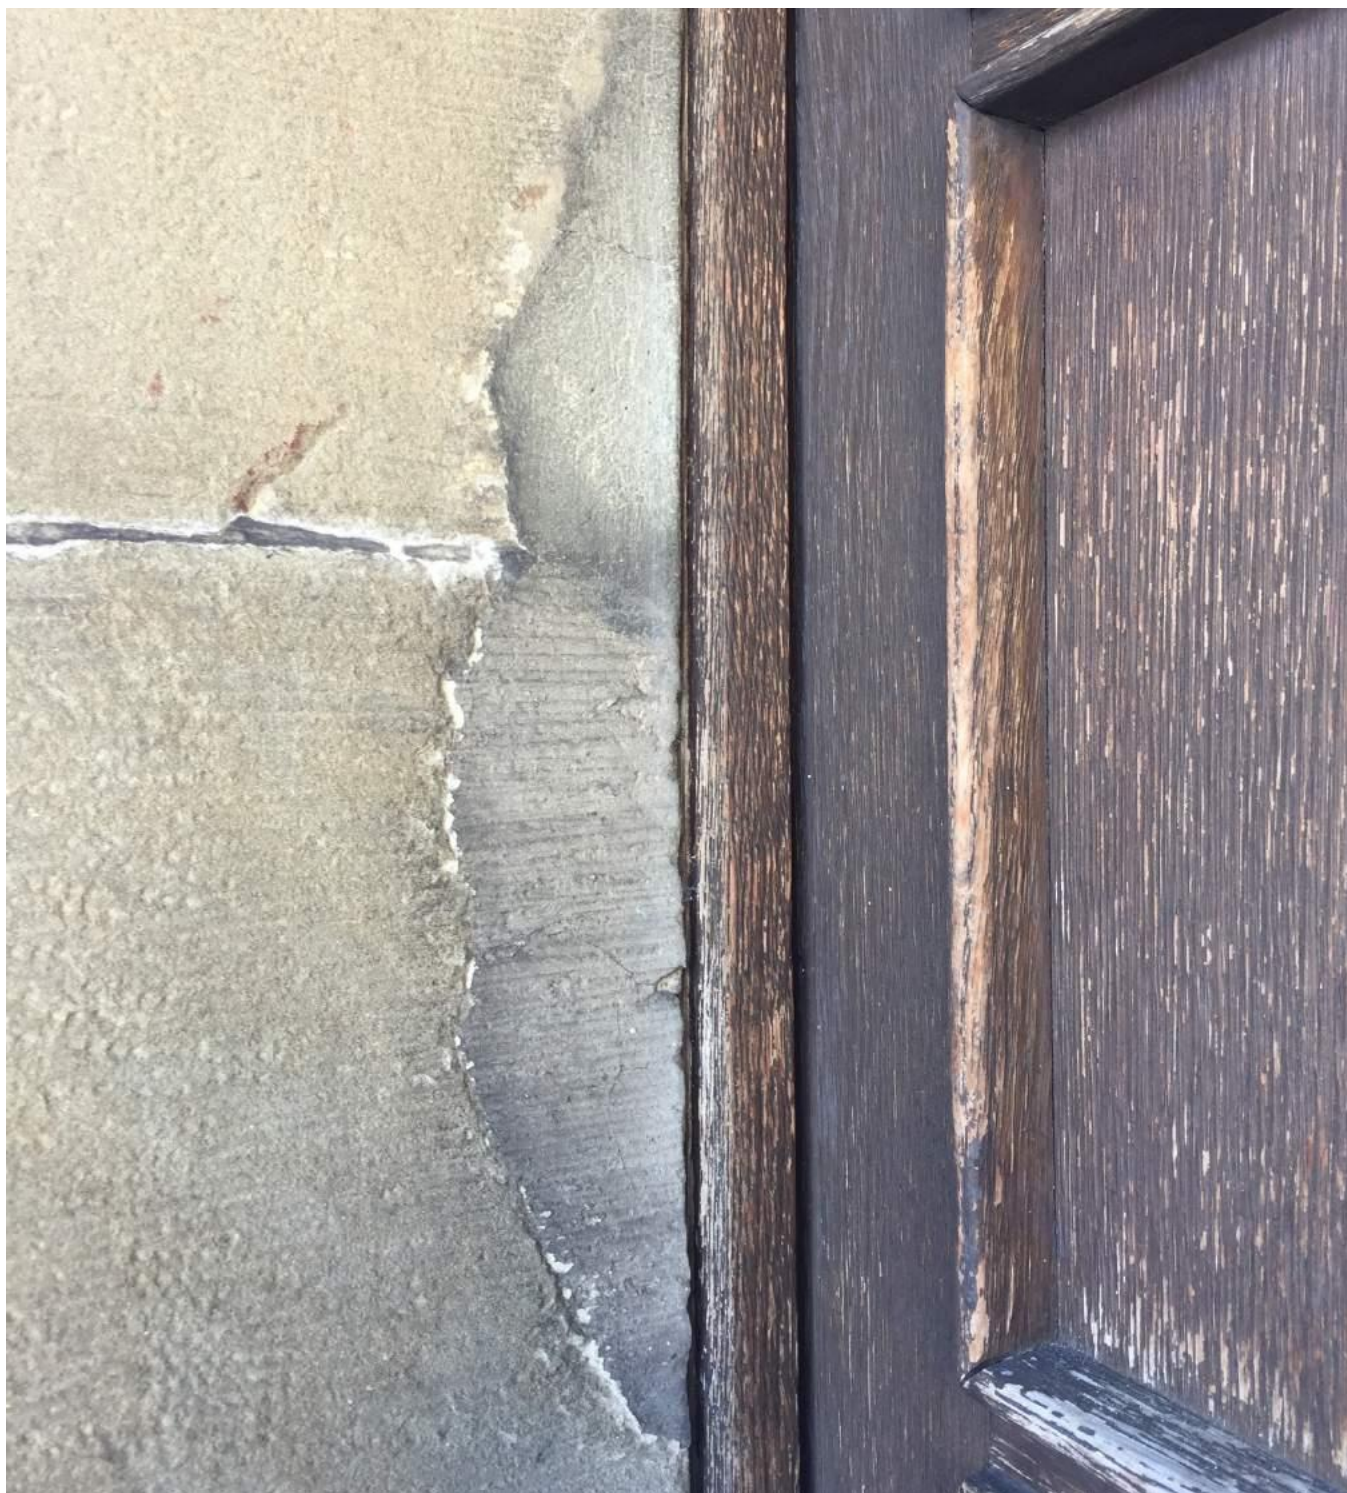
Oktober 2018  
EG, Blick nach N:

Mörteleinsatz als Gewändereparatur bei der Eingangstüre. Zustand z.Z. noch gut. Auf Wunsch evtl. Ersatz durch Steineinsatz.

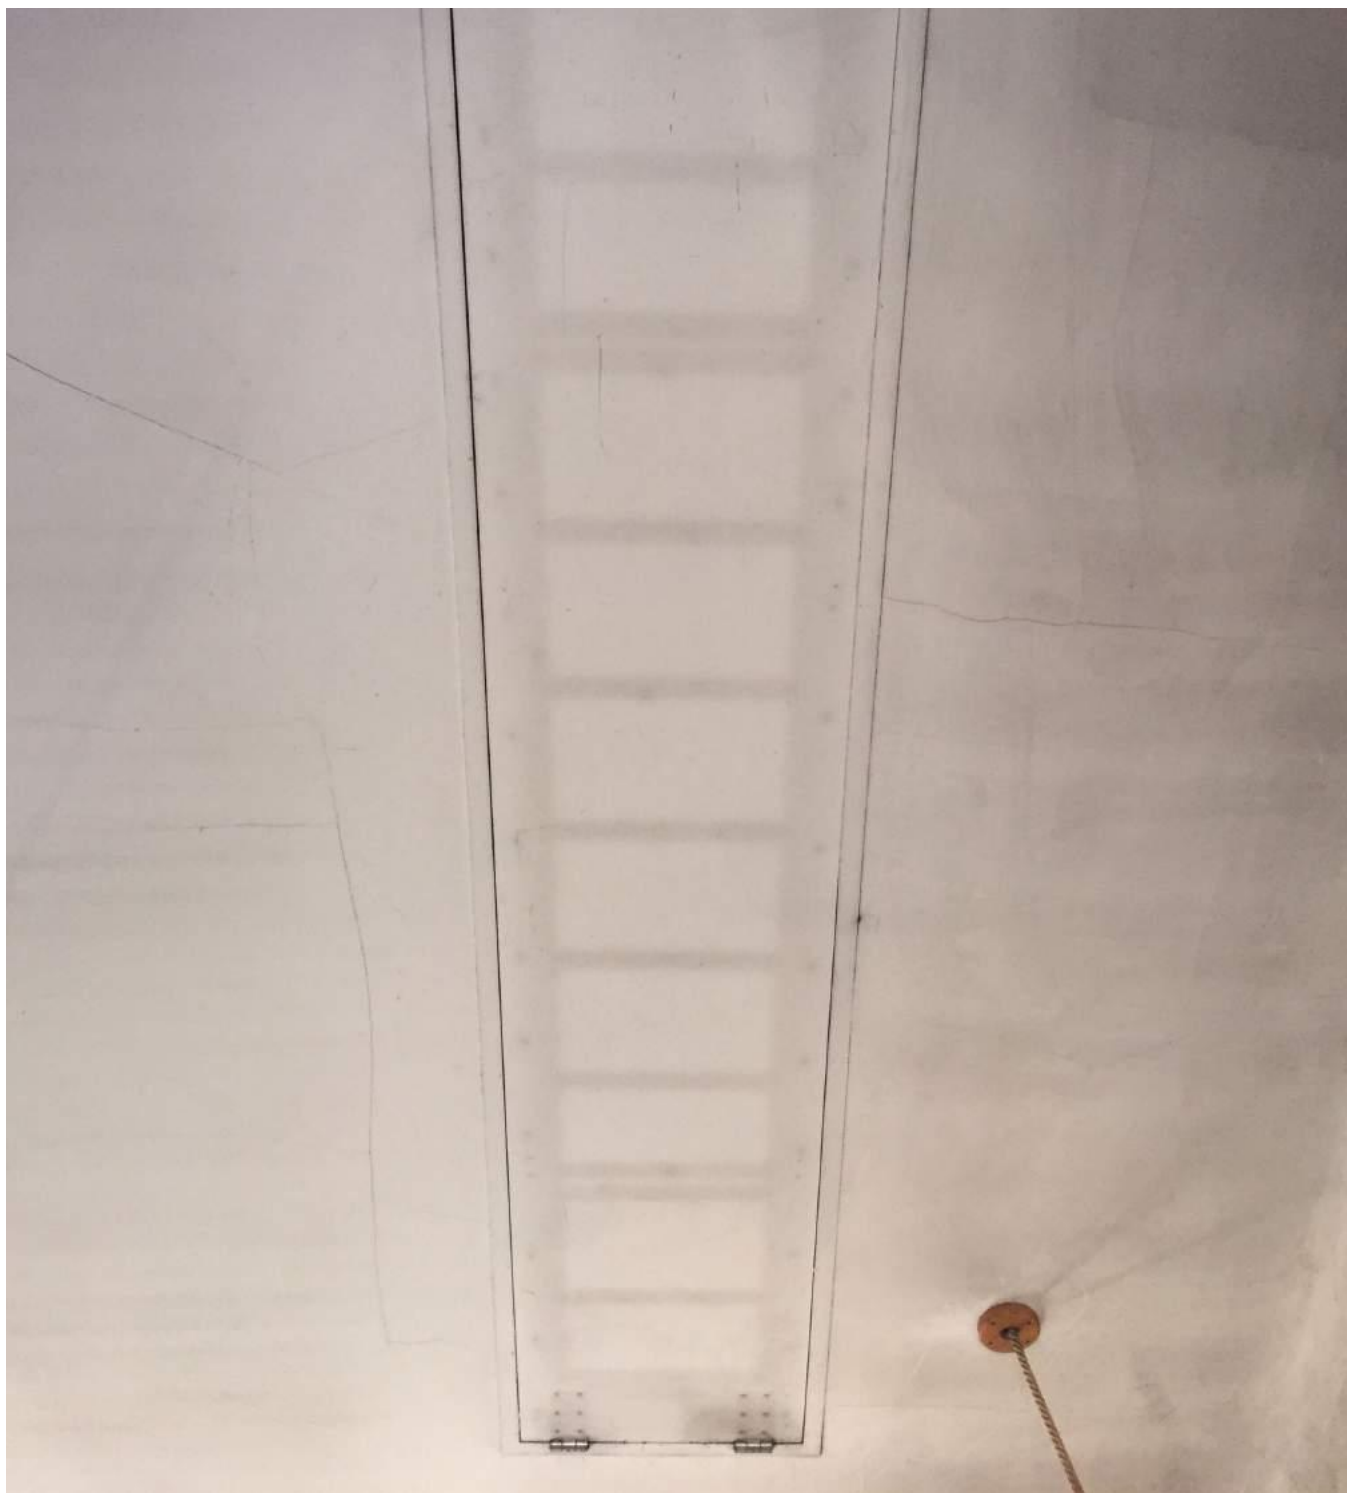
Oktober 2018  
Decke ü. EG, Blick  
nach S:

Feuchtespuren an der Klappleiterabdeckung. Reinigung & Malerarbeiten wünschenswert.

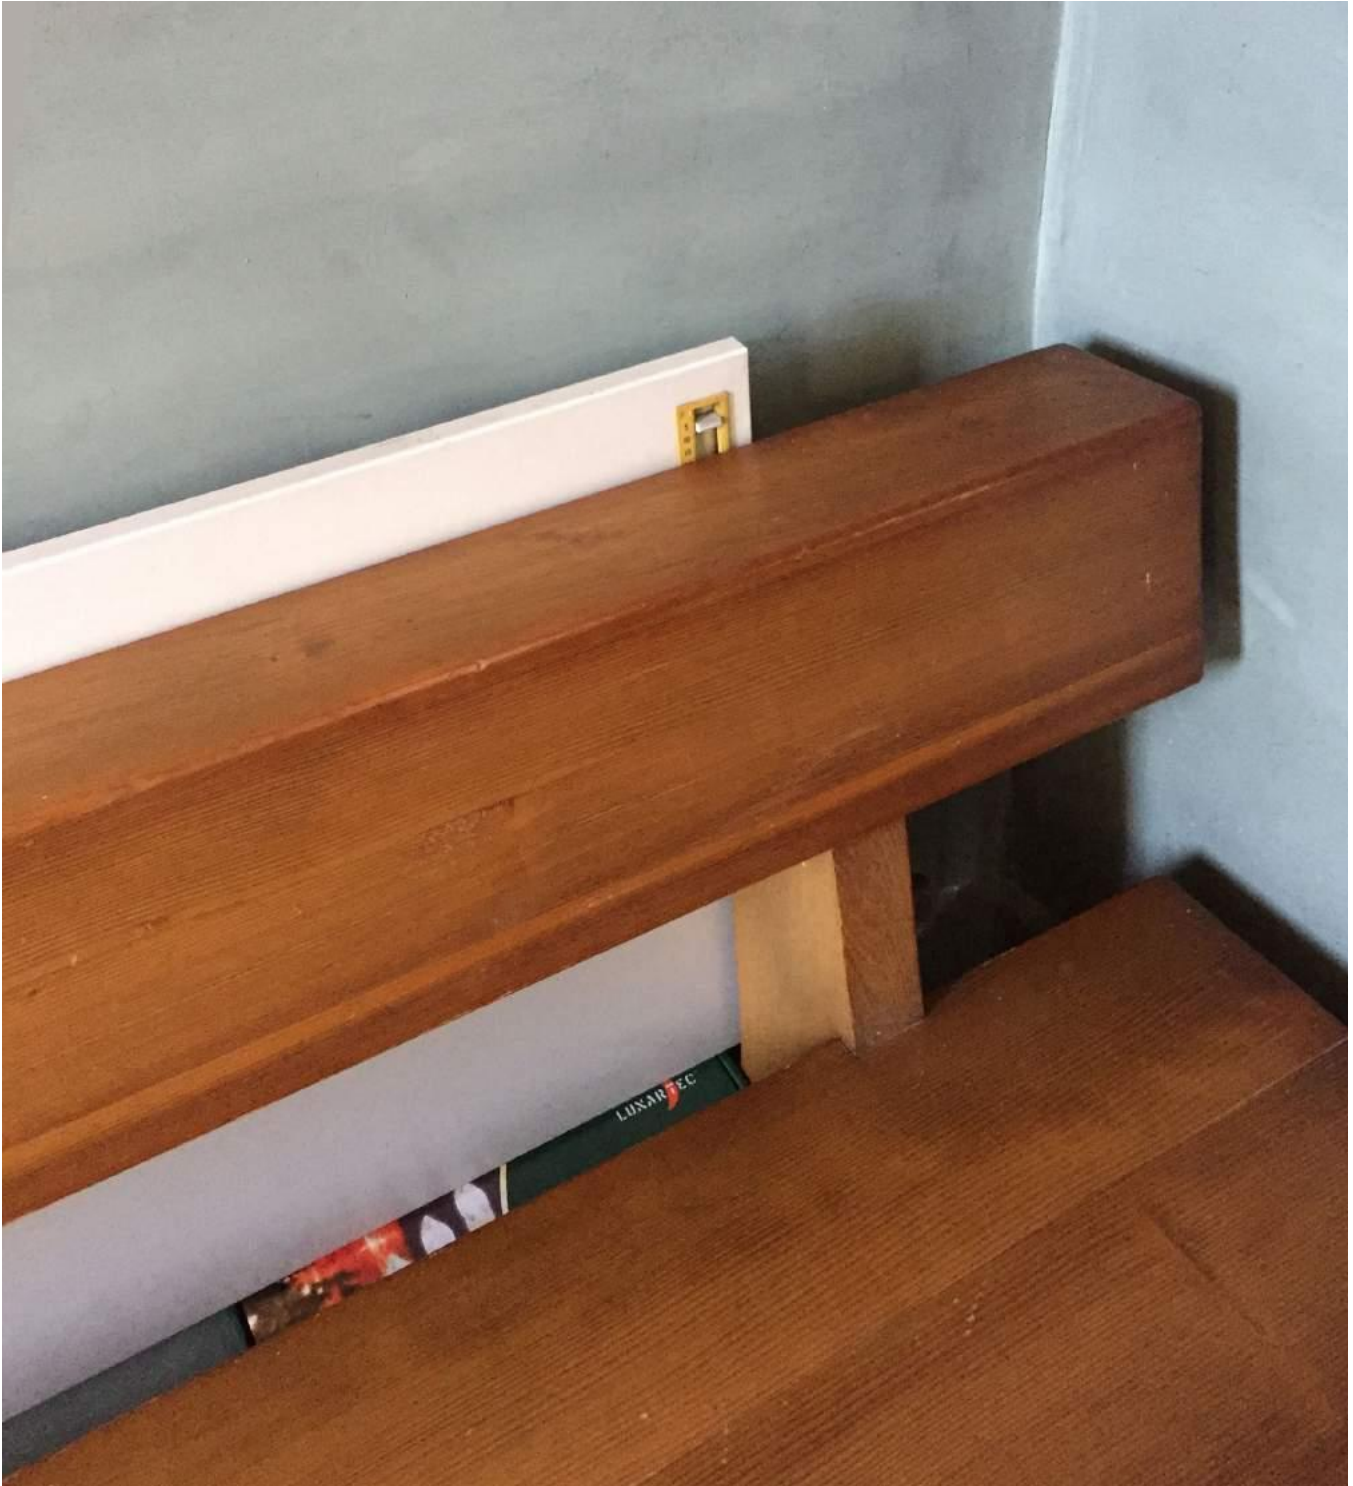
Oktober 2018  
EG, Blick nach NW:

Wandheizkörper links und rechts der Eingangstüre sind ausser Betrieb und sollten definitiv entfernt werden. Sie tragen aufgrund der Bauart entscheidend zur Verschmutzung der Kirche bei.
