## Detailunterlagen Kreditantrag Renovation Wendelinskapelle CHF 580'000.-

## Studie zur Vorbereitung einer Sanierung

### Wendelinskapelle Möhlin

Datum des Dokumentes: 14.11.2018

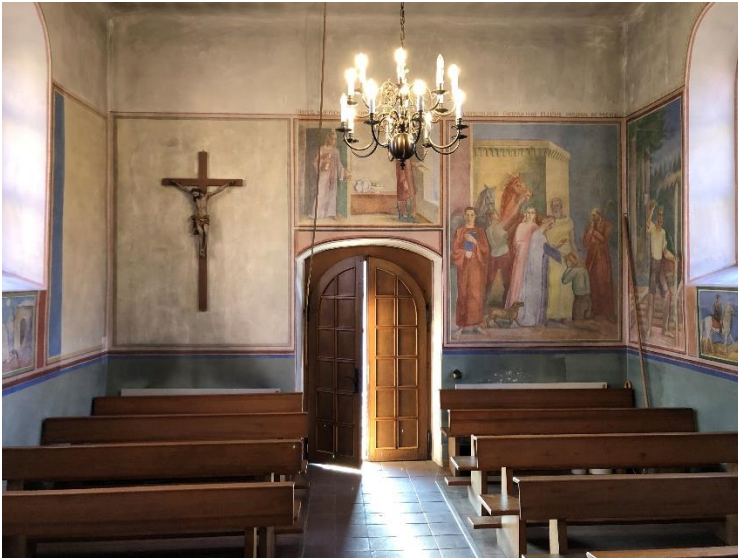
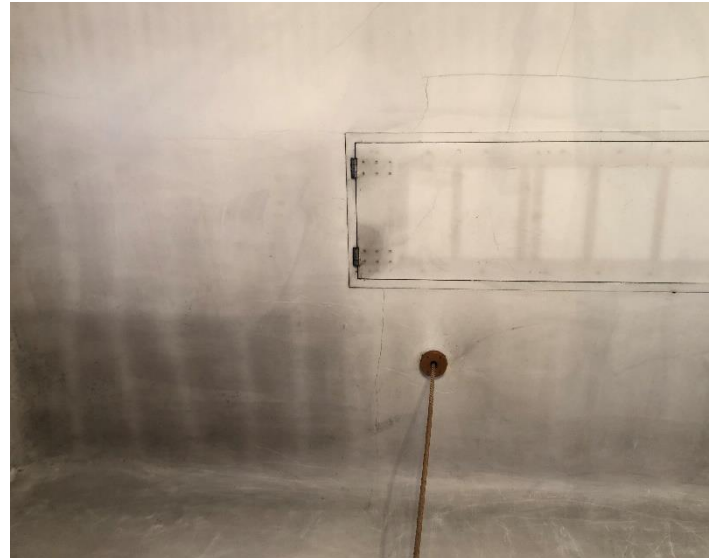
Kältespuren und Verschmutzungen an Decke und Wänden

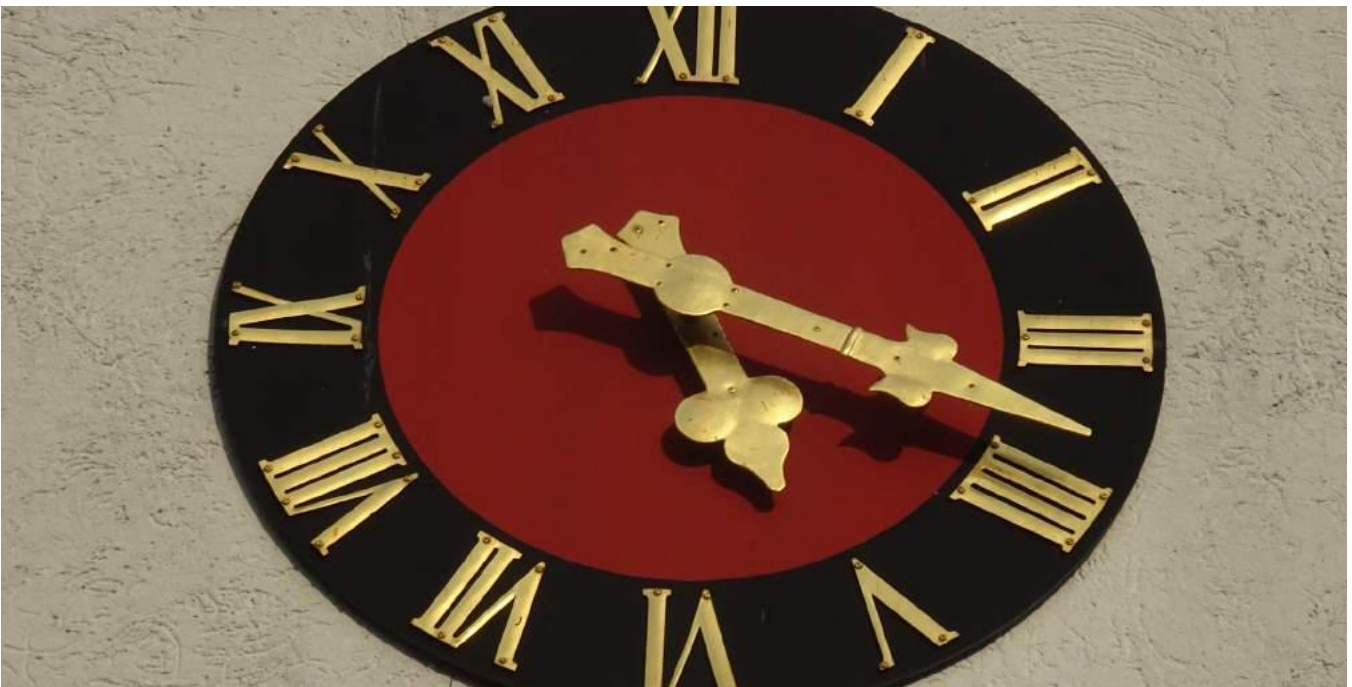
Oktober 2018  
Giebel, Blick nach O:

Zifferblatt: Reinigung und periodischen Unterhalt durchführen, sobald die Fassadensanierung an der Kapelle erfolgt.

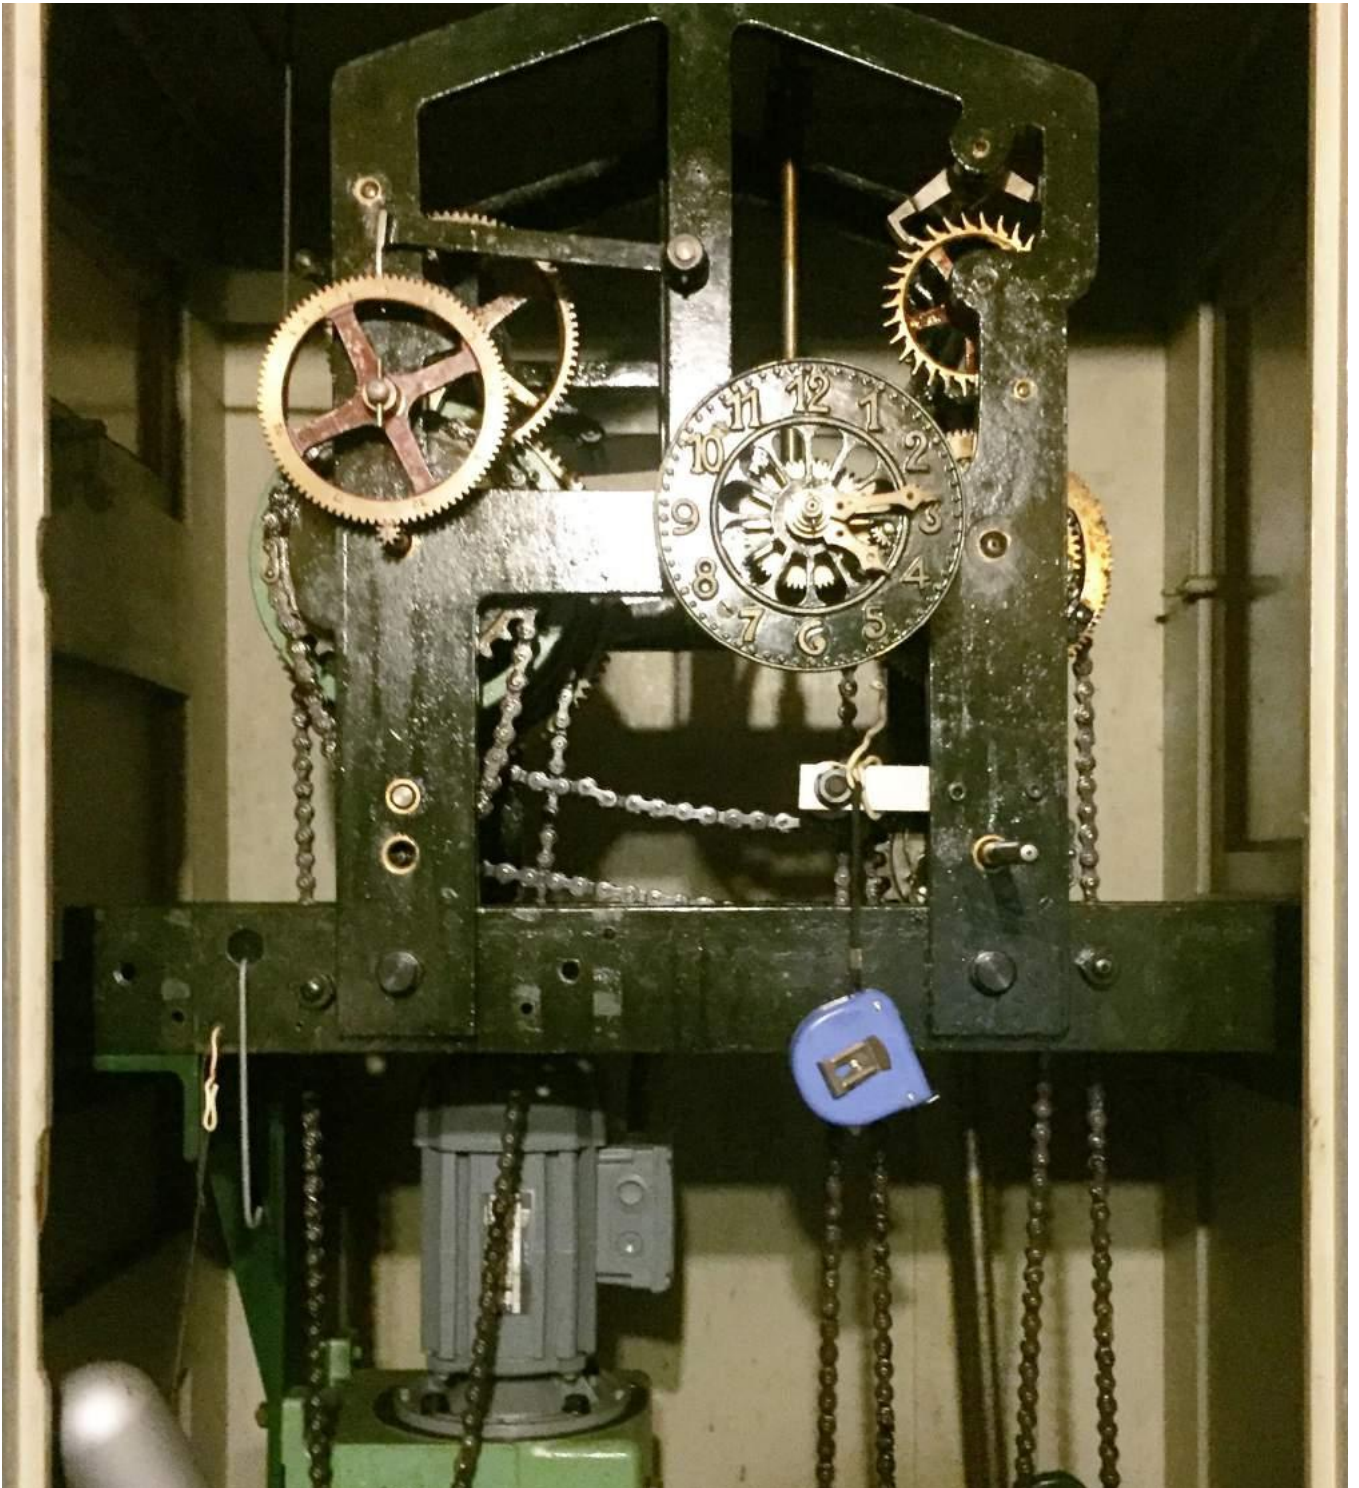
Oktober 2018  
OG, Blick nach O:

Uhrwerk in Holzgehäuse. Periodische Unterhaltsarbeiten nötig. Veränderungen des Uhrwerkes könnten auf Wunsch jederzeit durchgeführt werden, sind aber nicht zwingend notwendig.

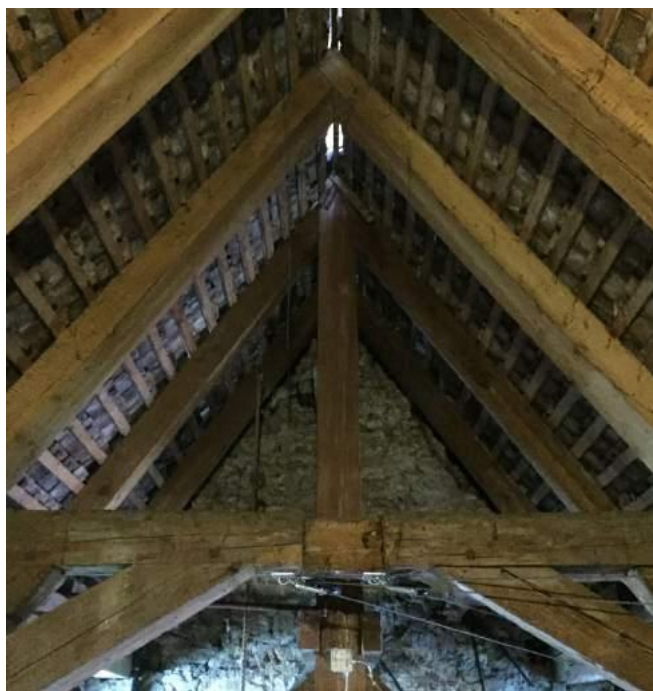
Oktober 2018  
OG, Blick nach W:

Sparrenlage ohne Firstpfette, kein Unterdach, Ziegellattung intakt. Zustand gut.

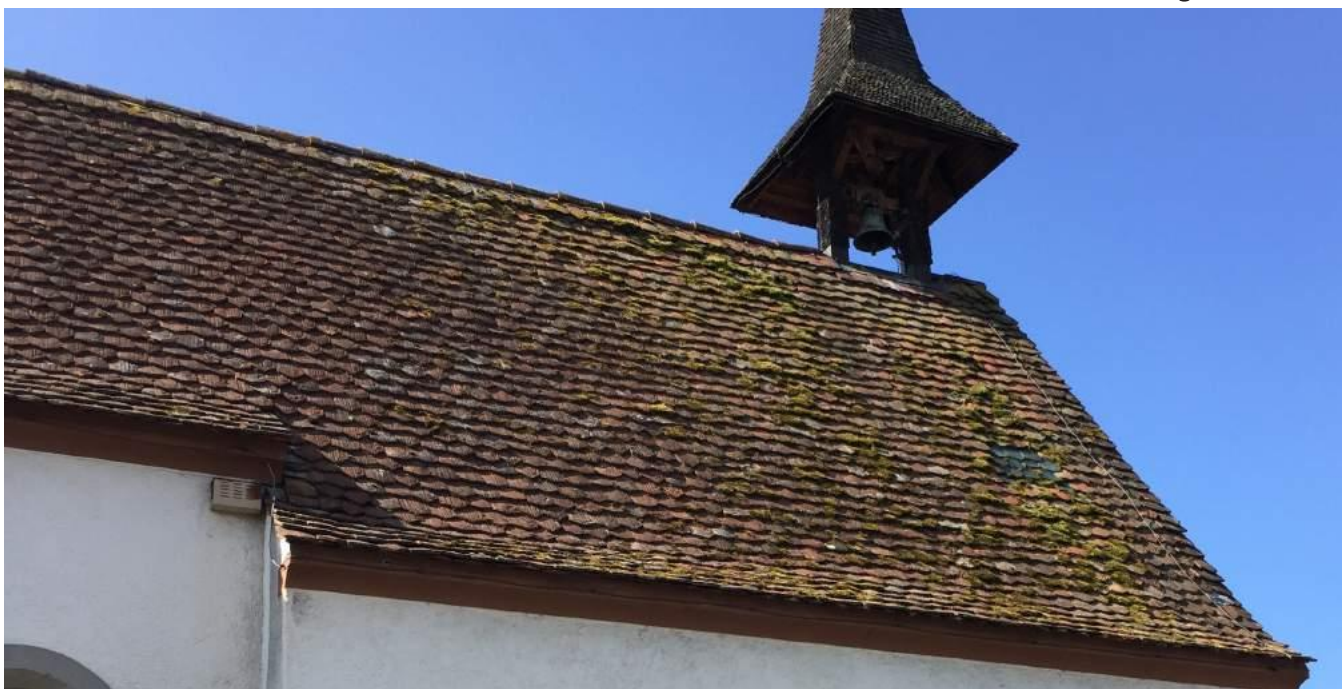
Oktober 2018  
Dach, Blick nach SW:

Ziegeleindeckung in gutem Zustand, jedoch vermoost. Reinigung ist angezeigt. Dachreiter mit Holzschindeleindeckung, diese sollte bald erneuert werden.

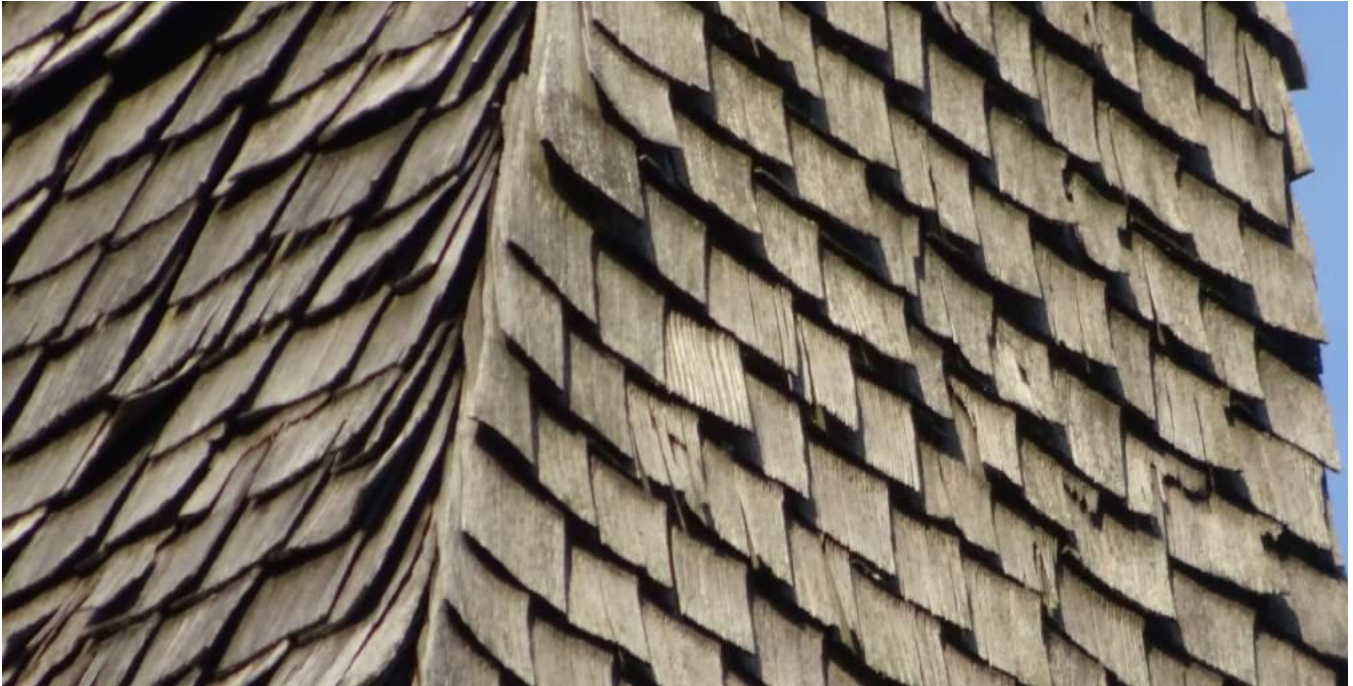
Oktober 2018  
Dachreiter, Blick nach  
NO:

Holzschindeleindeckung sollte zeitnah erneuert werden.

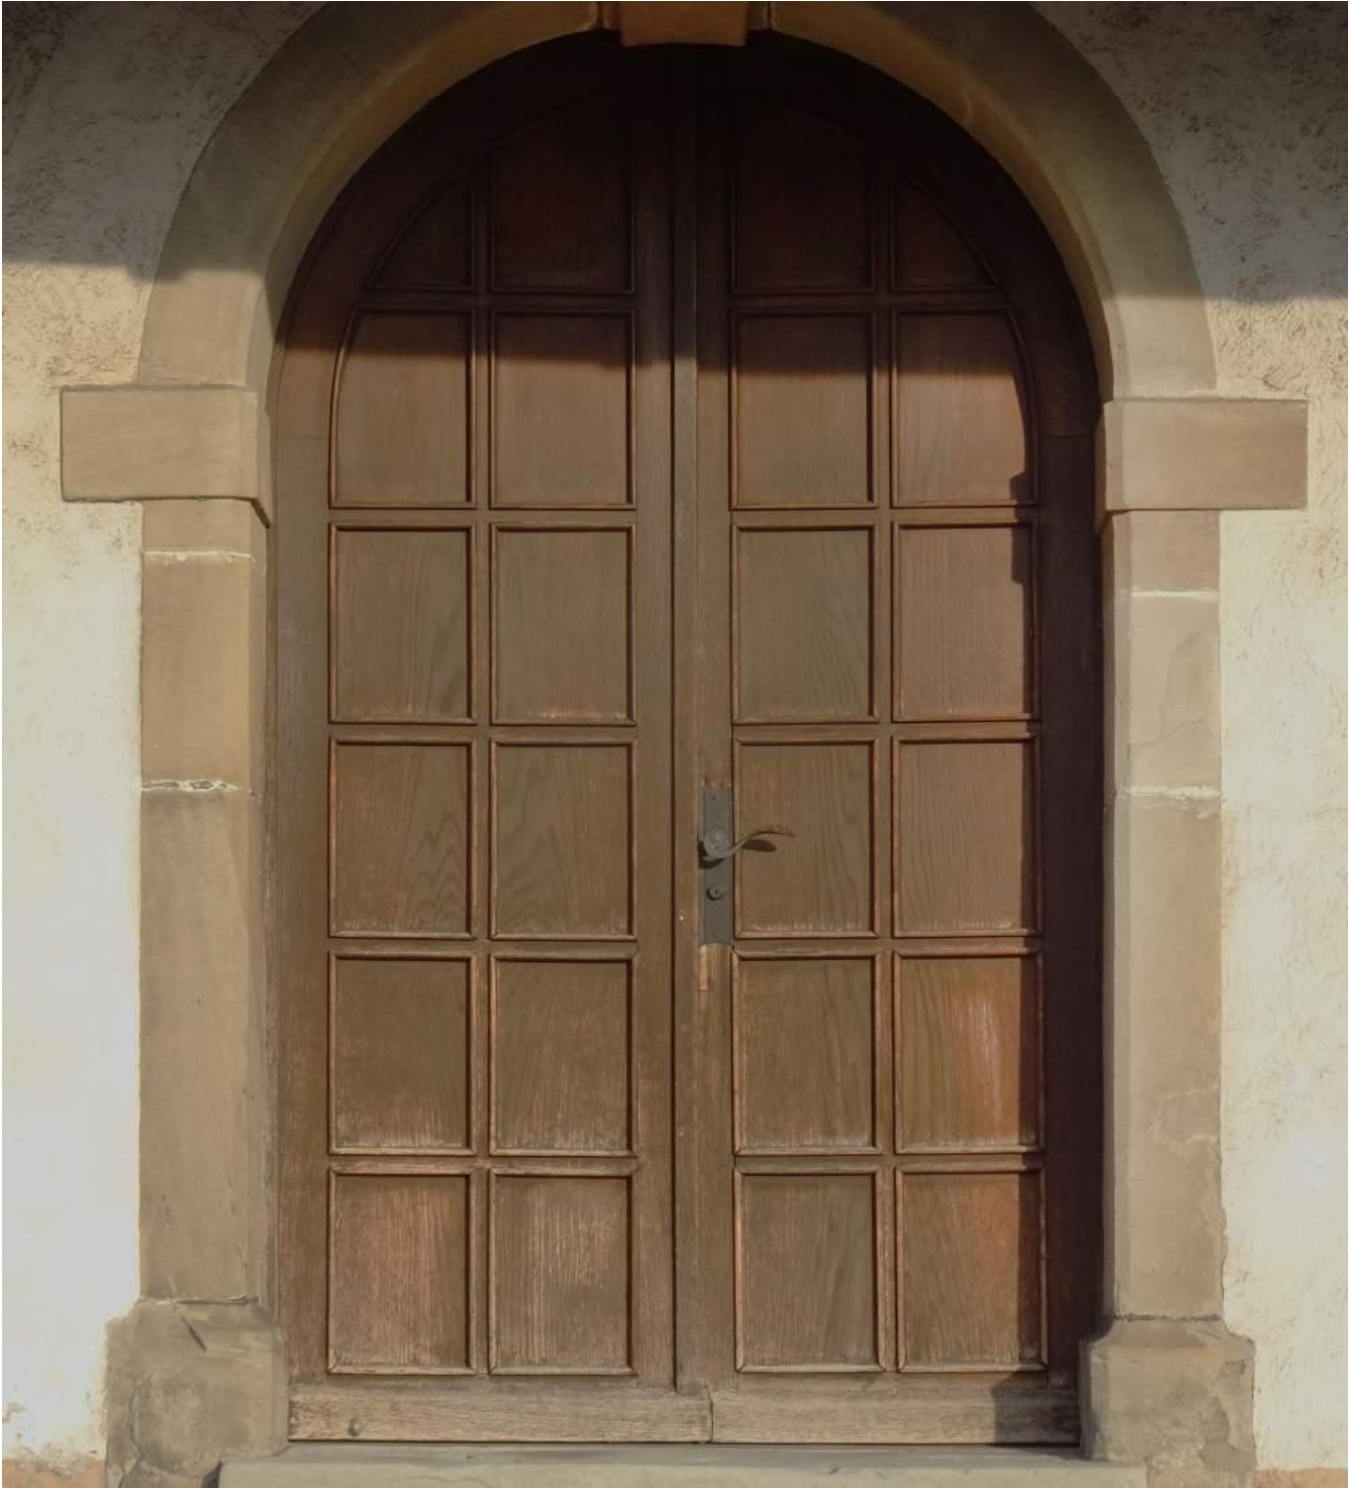
Oktober 2018  
EG, Blick nach O:

Eingangstüre und Metallteile verwittert. Periodischer Unterhalt notwendig. Wetterschenkel der Türe kontrollieren und ggf. ersetzen.

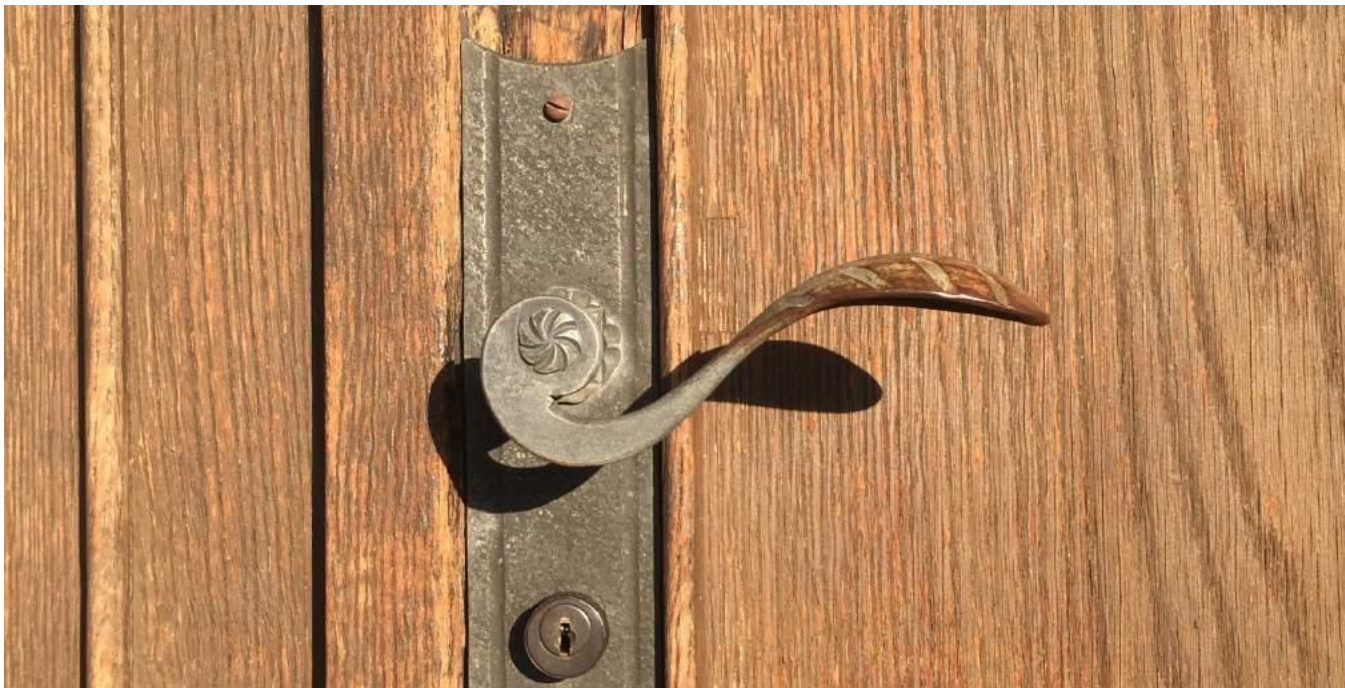
Oktober 2018  
EG, Blick nach O:

Eingangstüre und Metallteile verwittert. Periodischer Unterhalt zeitnah notwendig.

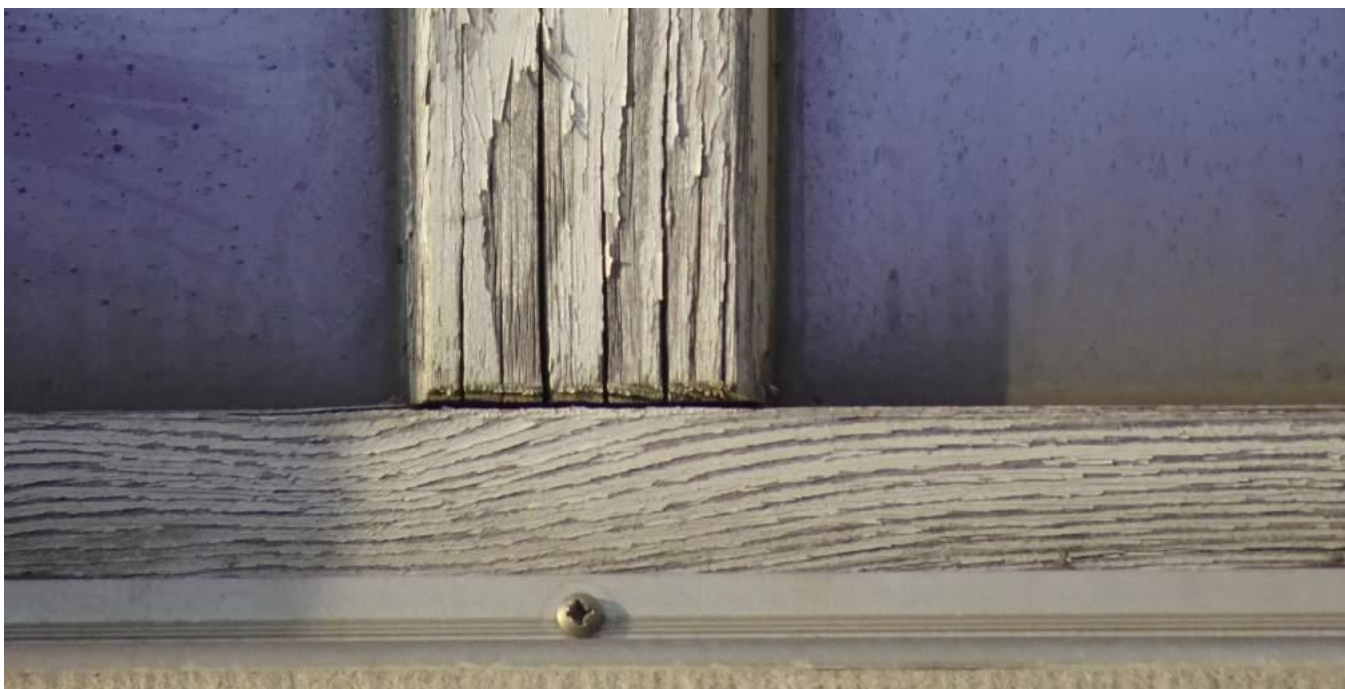
Oktober 2018  
EG, Blick nach N:

Holzfenster verwittert. Malerarbeiten zeitnah notwendig. Ggf. lokale Holzreparaturen durchführen.

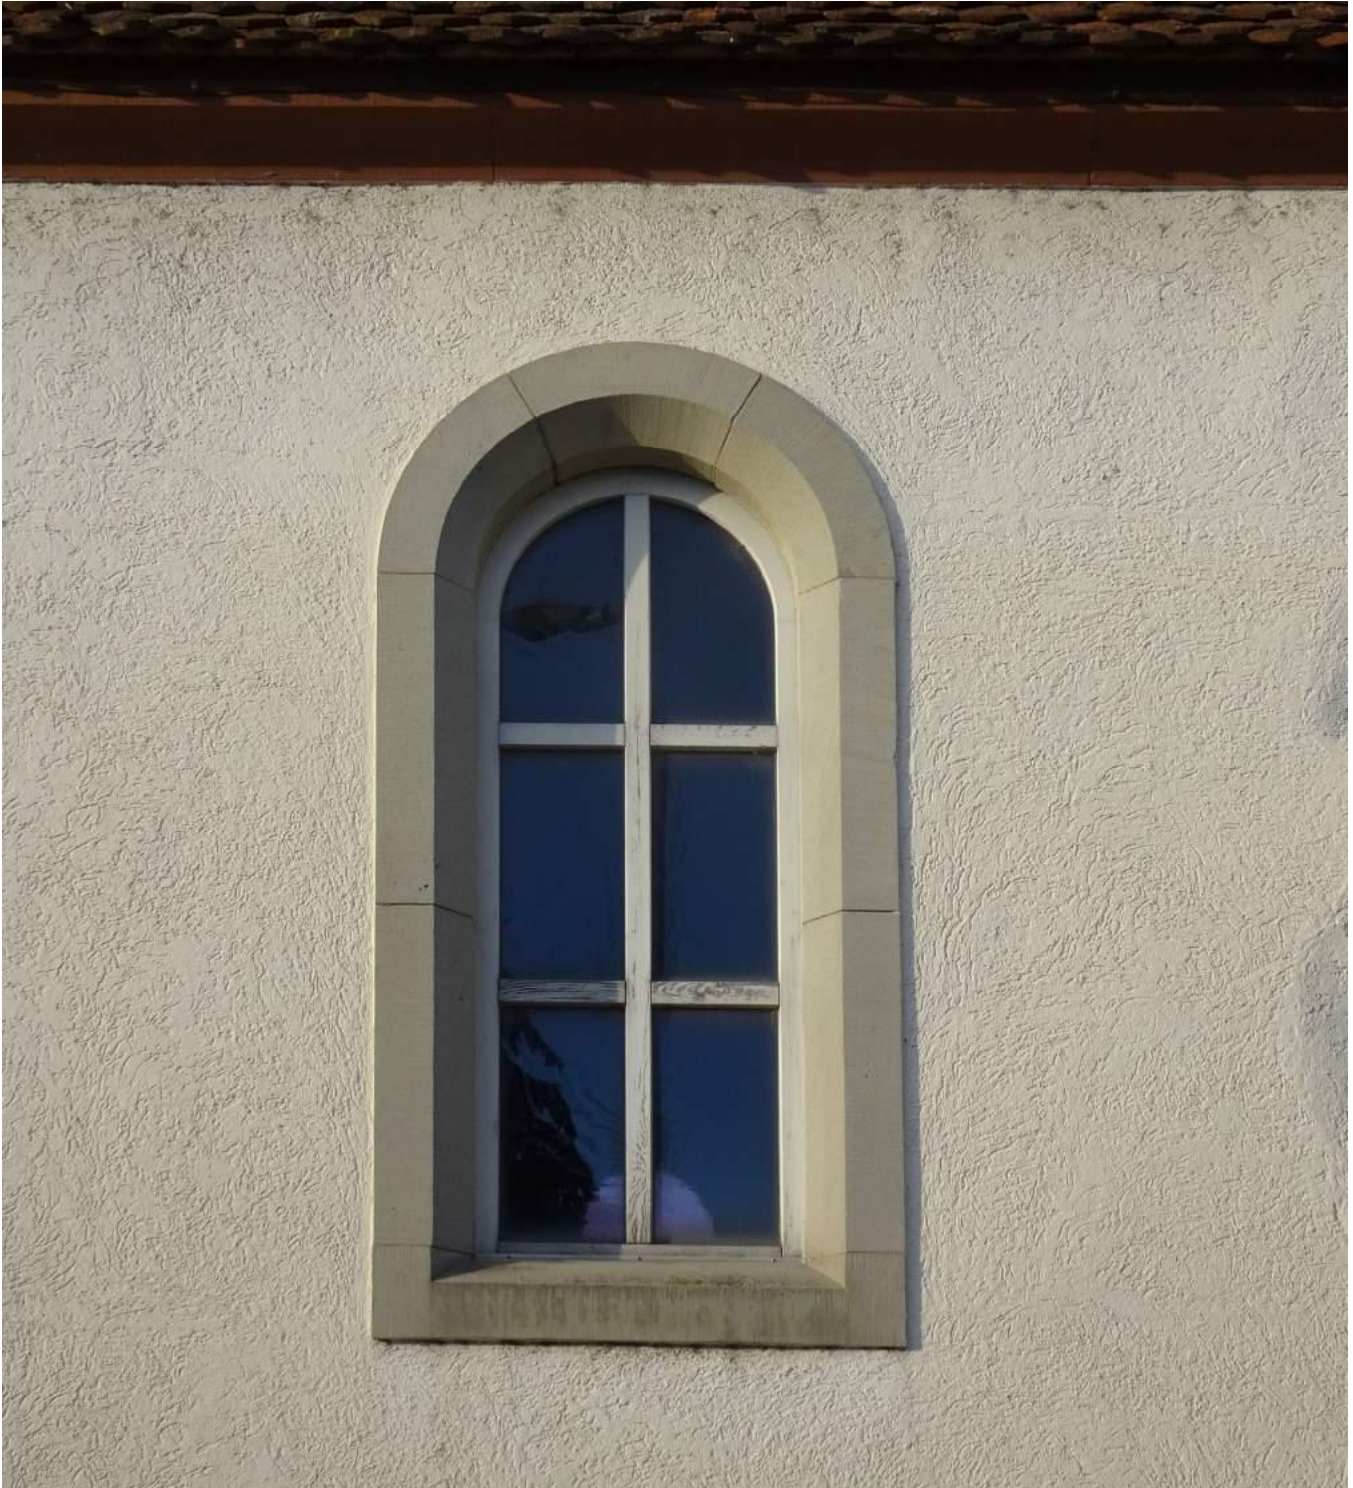
Oktober 2018  
EG, Blick nach N:

Fenstergewände: Zustand gut, Holzfenster benötigen dringend Malerarbeiten.

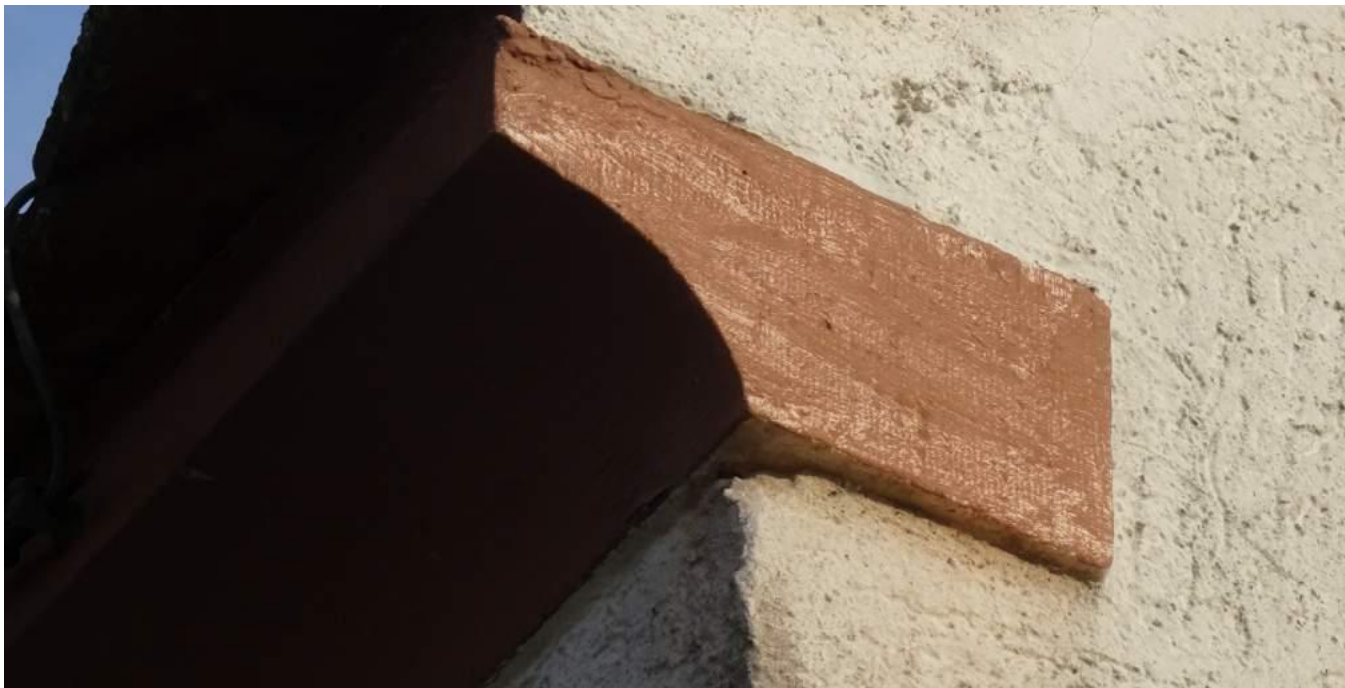
Oktober 2018  
Gesims, Blick nach  
SO:

Naturstein (vermutlich H. Baur 1949) Zustand gut, Farbe sollte ersetzt werden.

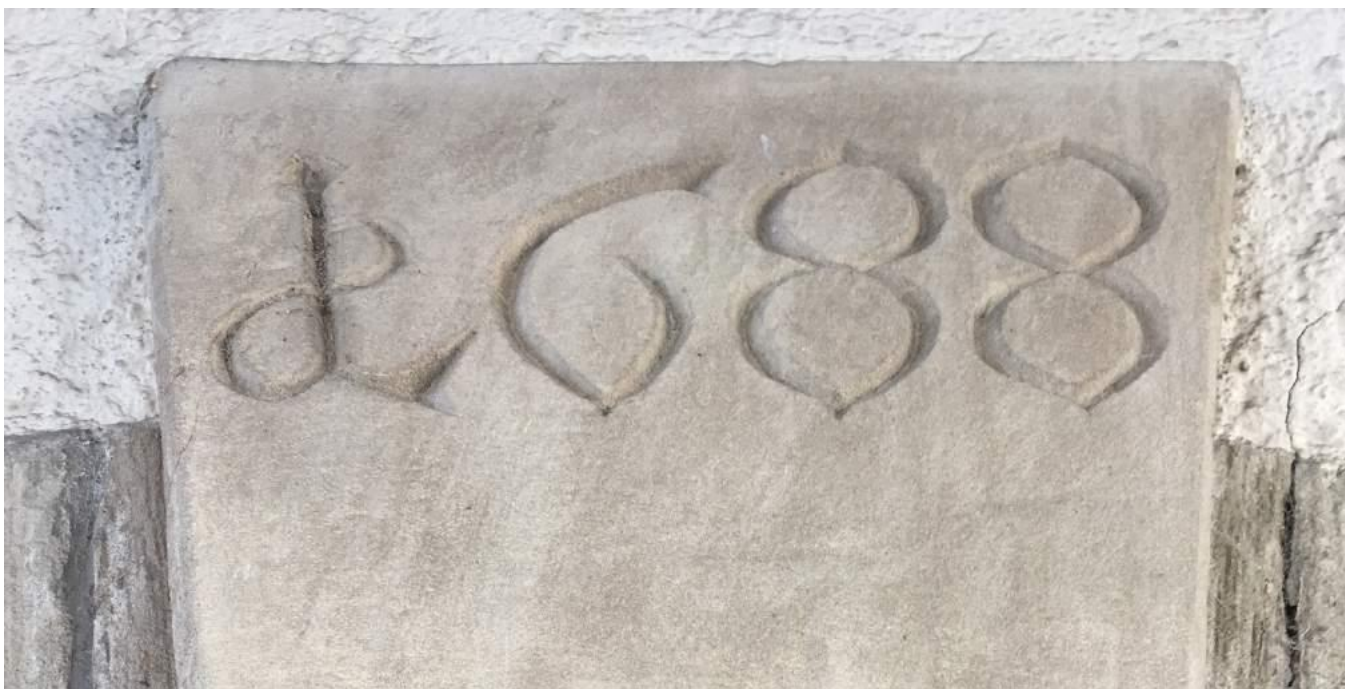
Oktober 2018  
EG, Blick nach O:

Schlussstein mit Jahreszahl 1688. Zustand gut (liegt unter Vordach).

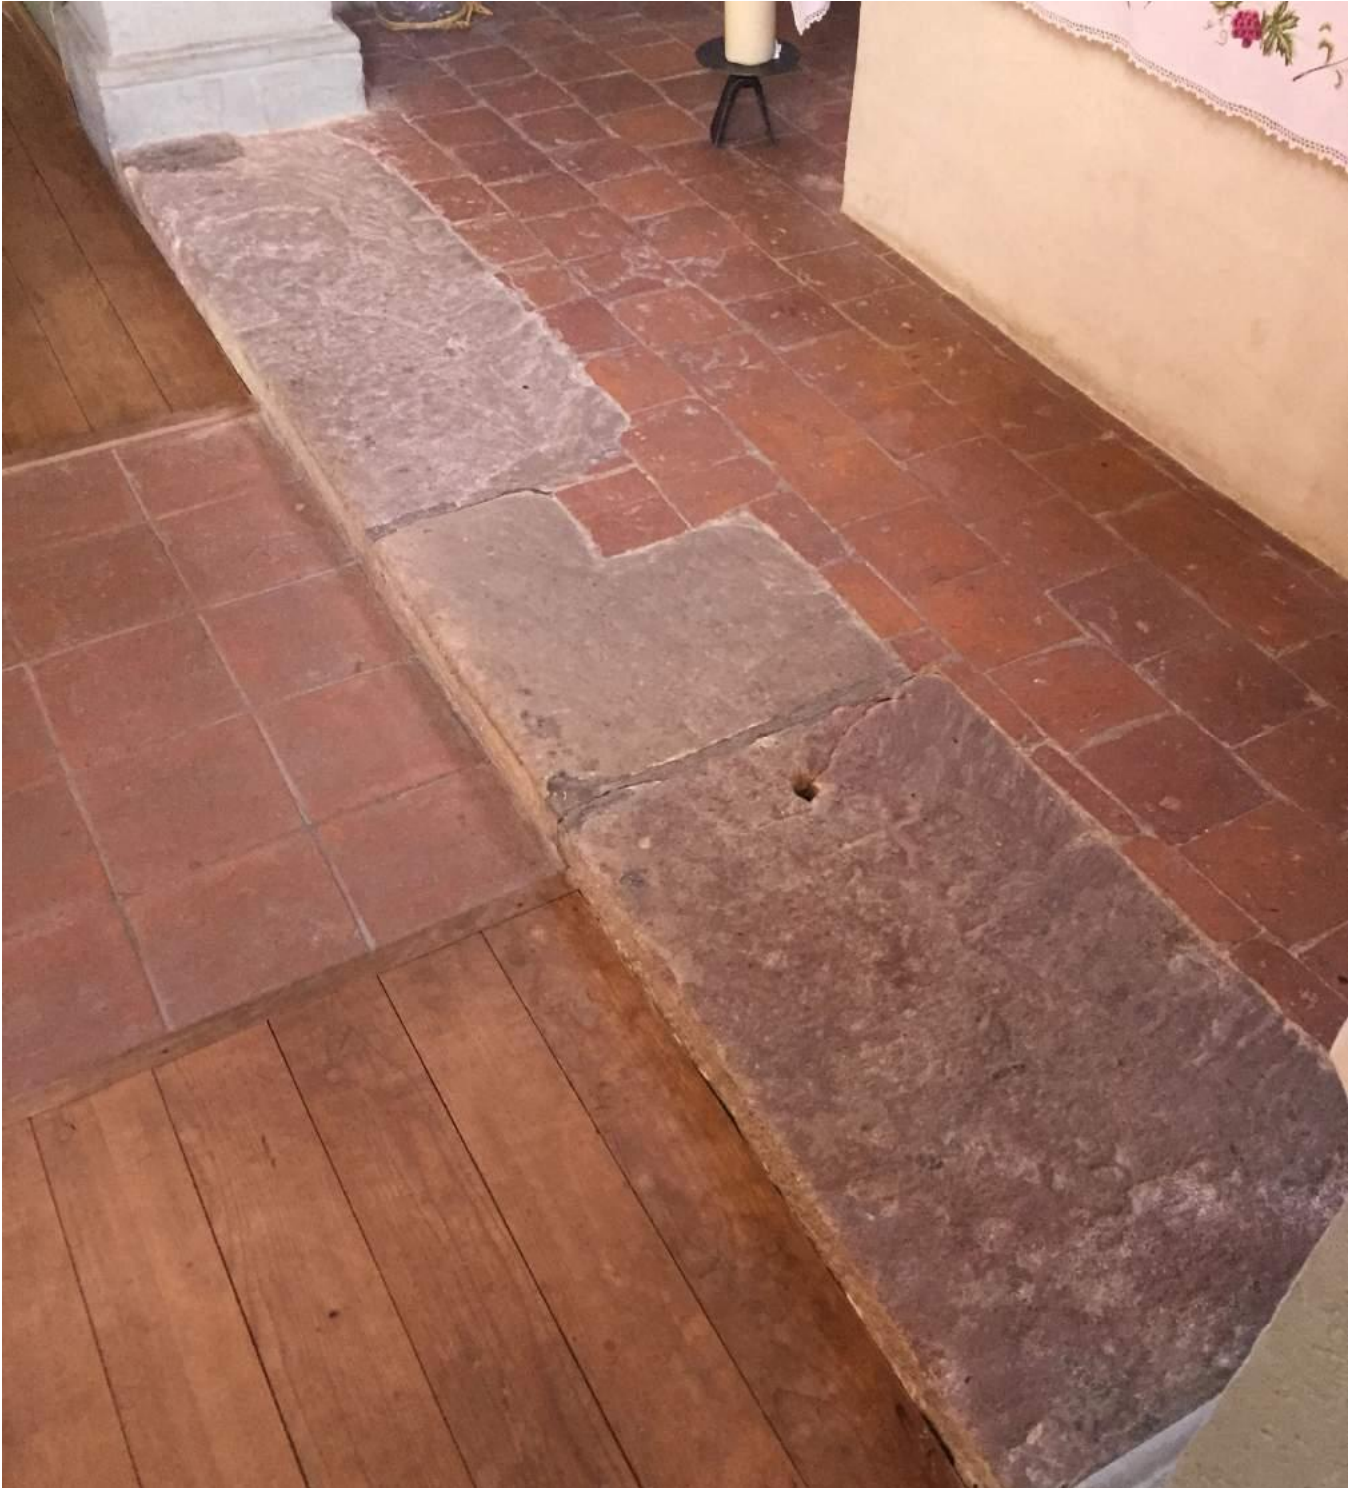
Oktober 2018  
EG, Blick nach NO:

Chorschwelle mit diversen Reparaturstellen die nachzubearbeiten sind. Auf Wunsch Einsatz eines Natursteines zur Begradigung bei der „Lücke“ Mitte Schwelle.

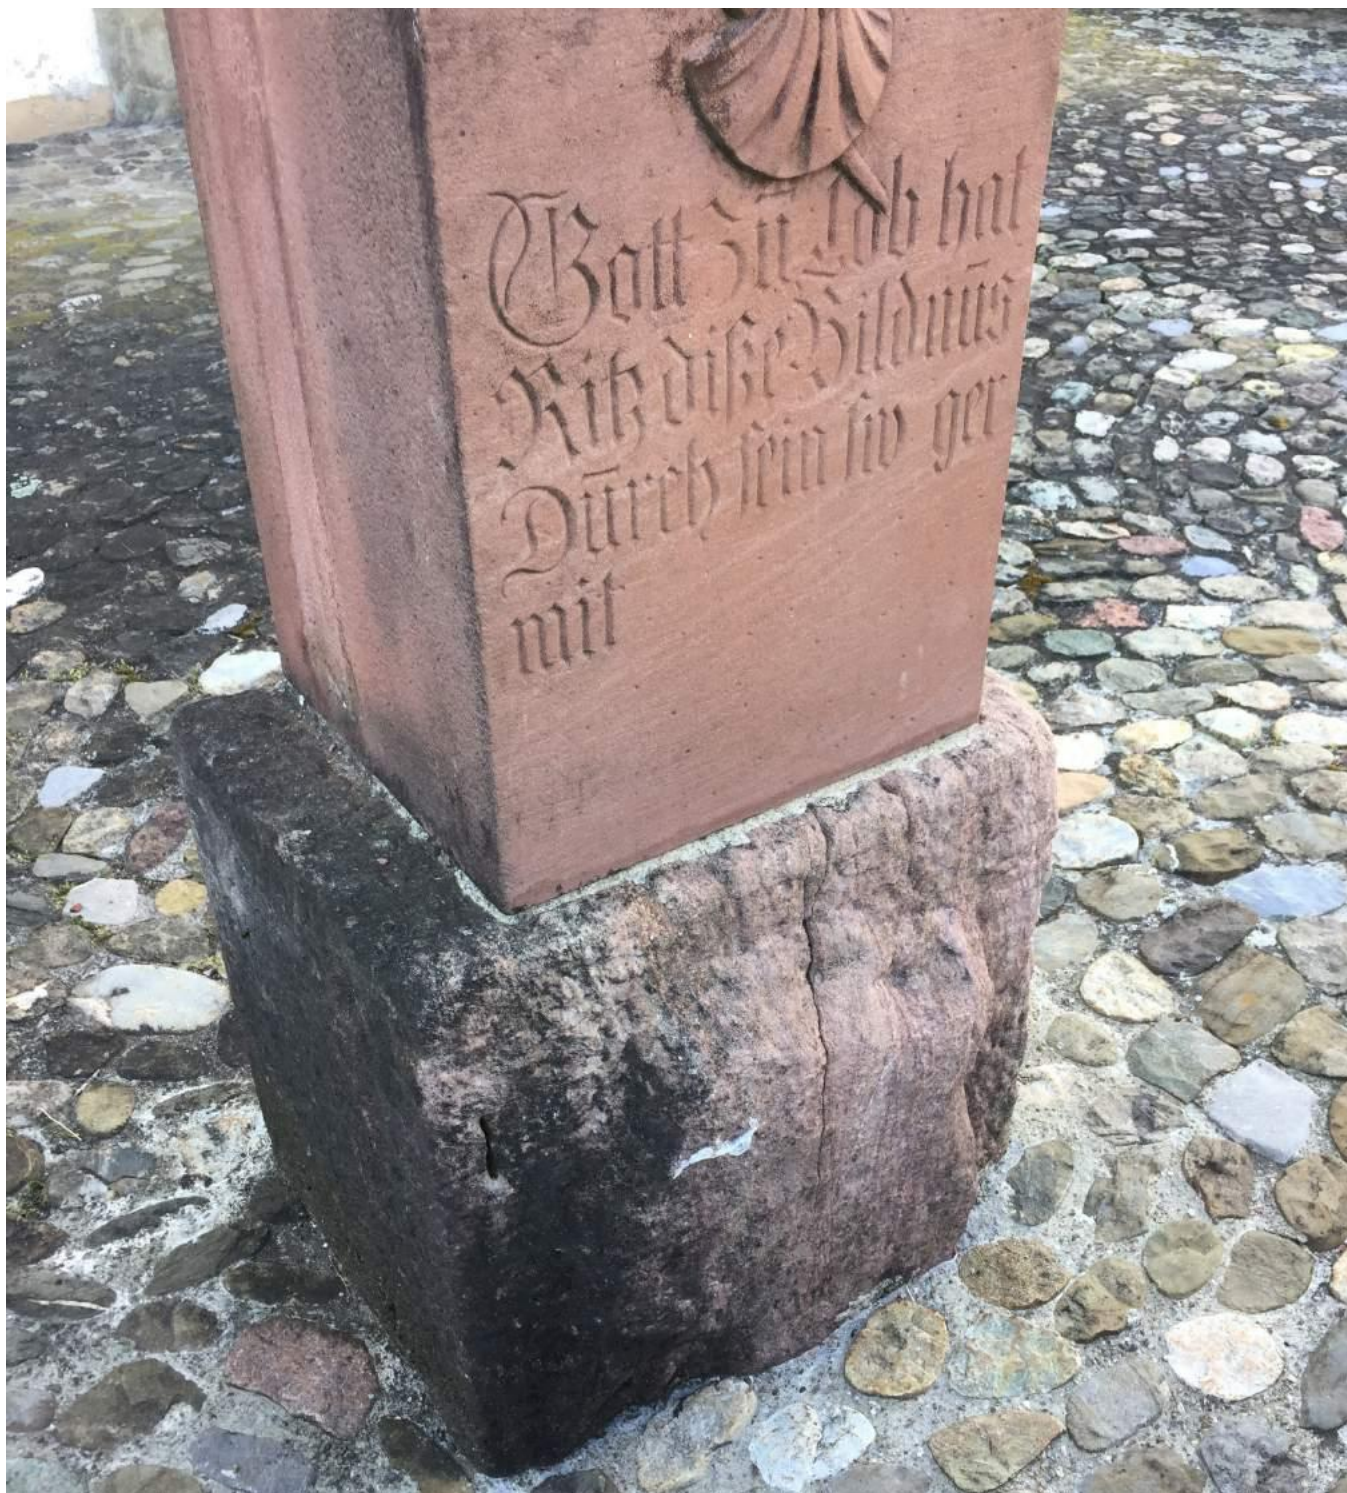
Oktober 2018  
Kreuz, Blick nach SO:

Mörtelfuge in auffälliger Farbe.

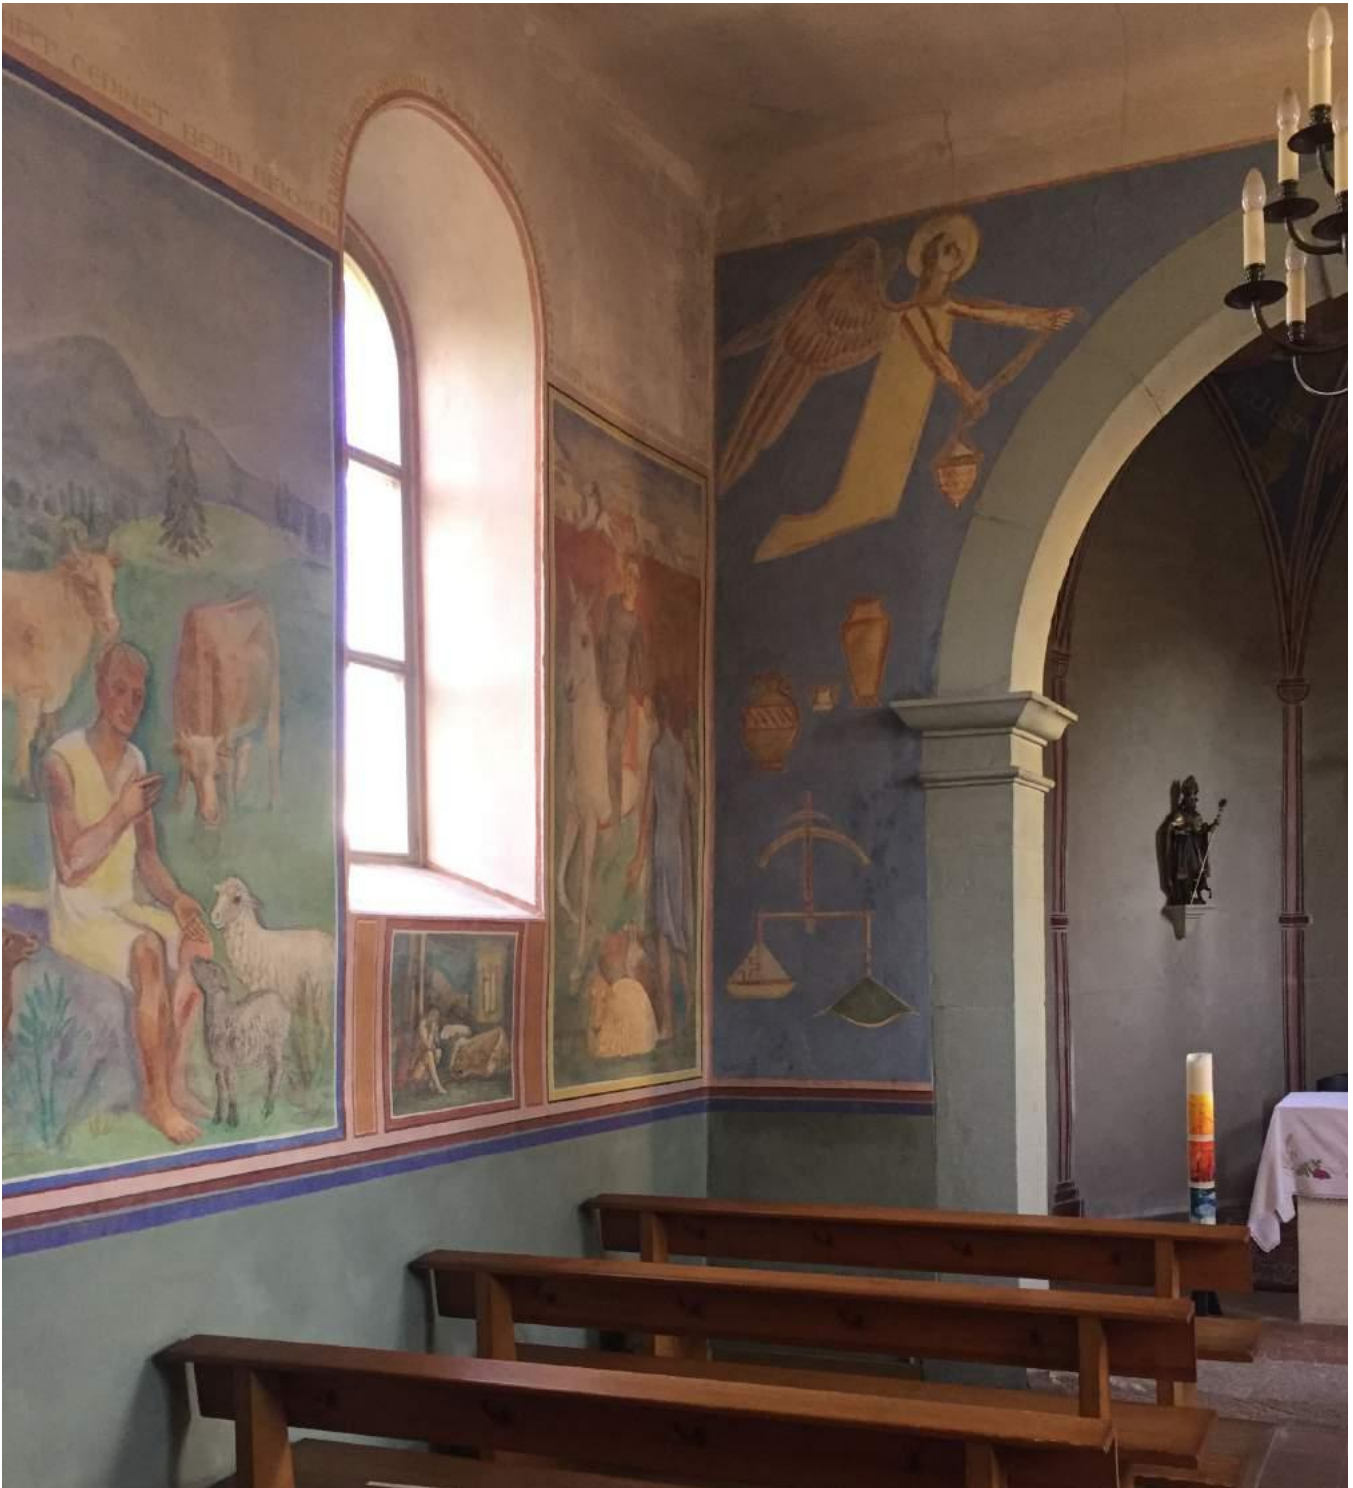
Oktober 2018  
EG, Blick nach NO:

Oberflächen verschmutzt, Holzwerk Lack mit Gebrauchsspuren. Reinigung und Ausbesserungen wünschenswert. Holzwerk evtl. Lack entfernen und durch Ölbehandlung ersetzen.

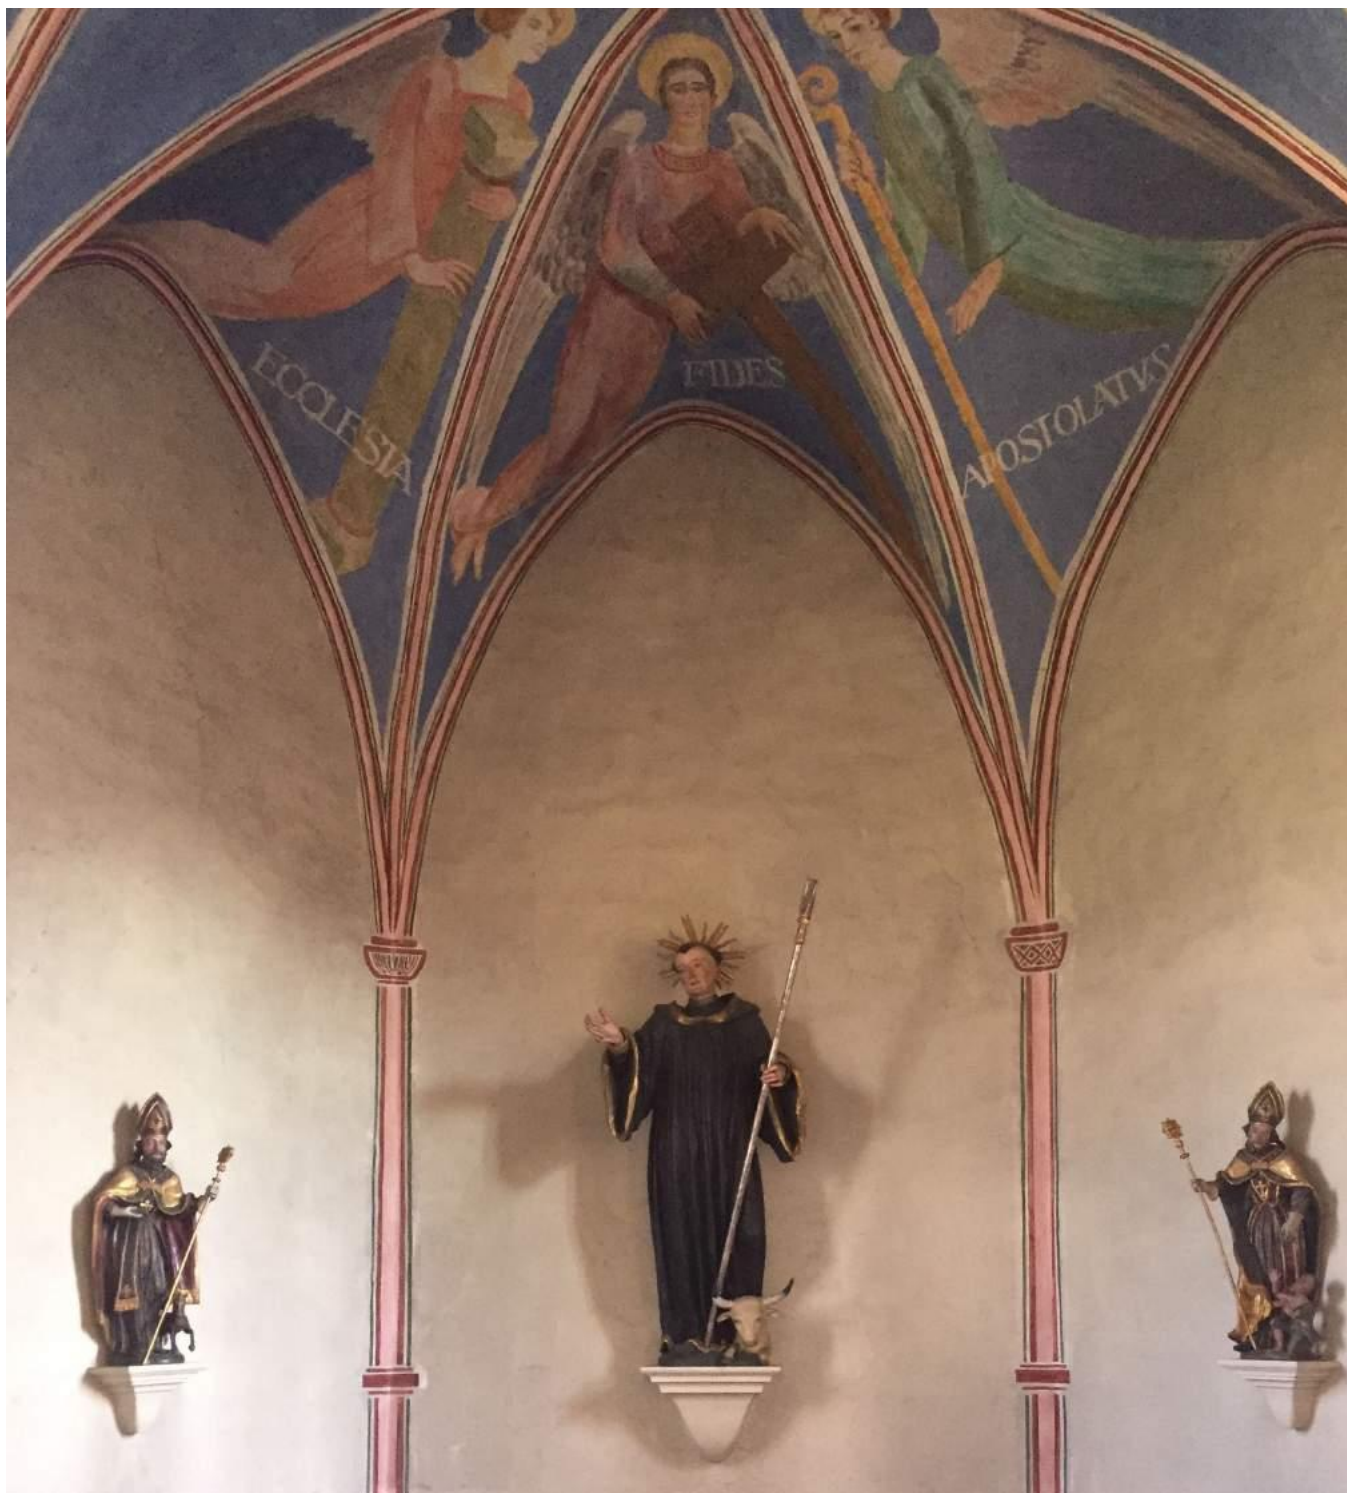
Oktober 2018  
EG, Blick nach O:

Wände und Malerei sind verschmutzt. Bei Statuen und Wandflächen ist sind periodische Reinigung und Unterhalt wünschenswert.
