## Detailunterlagen Kreditantrag Renovation Wendelinskapelle CHF 580'000.-

## Studie zur Vorbereitung einer Sanierung

### Wendelinskapelle Möhlin

Datum des Dokumentes: 14.11.2018

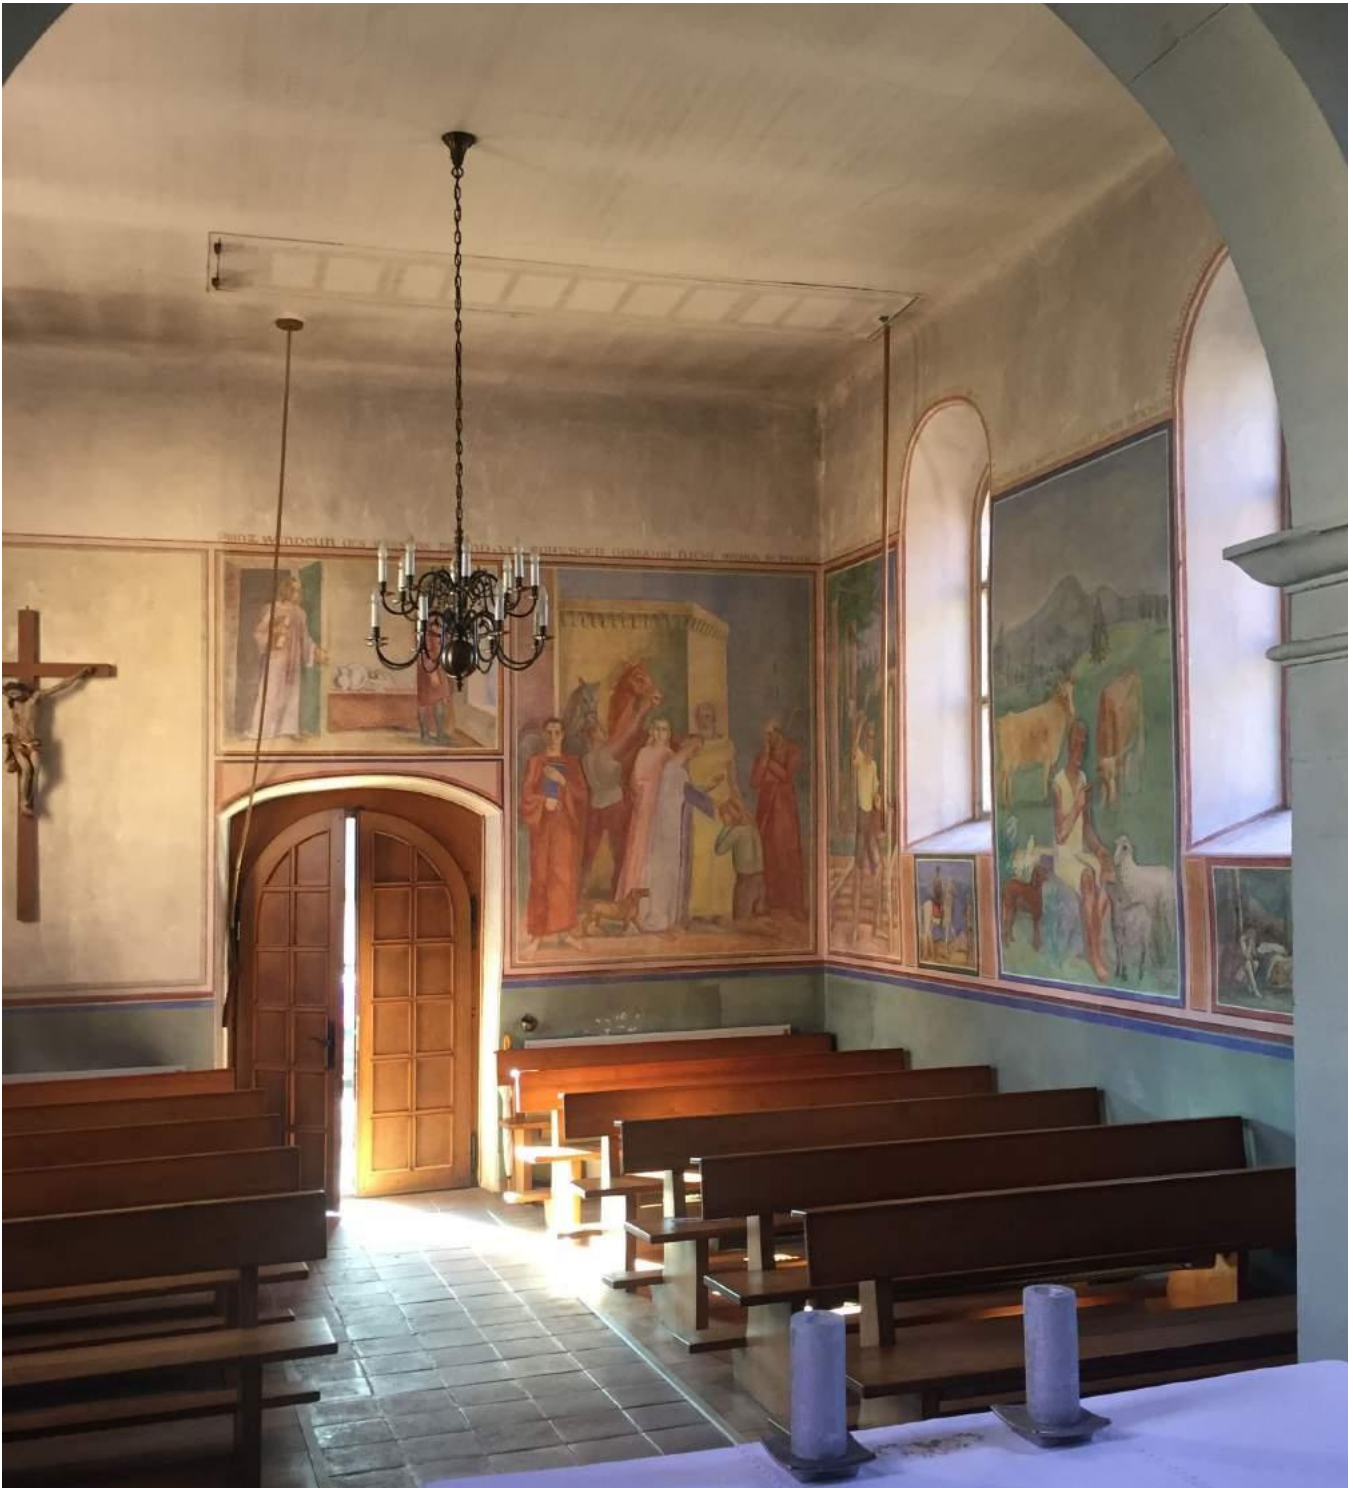
Oktober 2018  
EG, Blick nach W:

Oberflächen verschmutzt, Holzwerk Anstrich mit Gebrauchsspuren. Reinigung und Ausbesserungen wünschenswert. Holzwerk evtl. Lack entfernen und durch Ölbehandlung ersetzen.

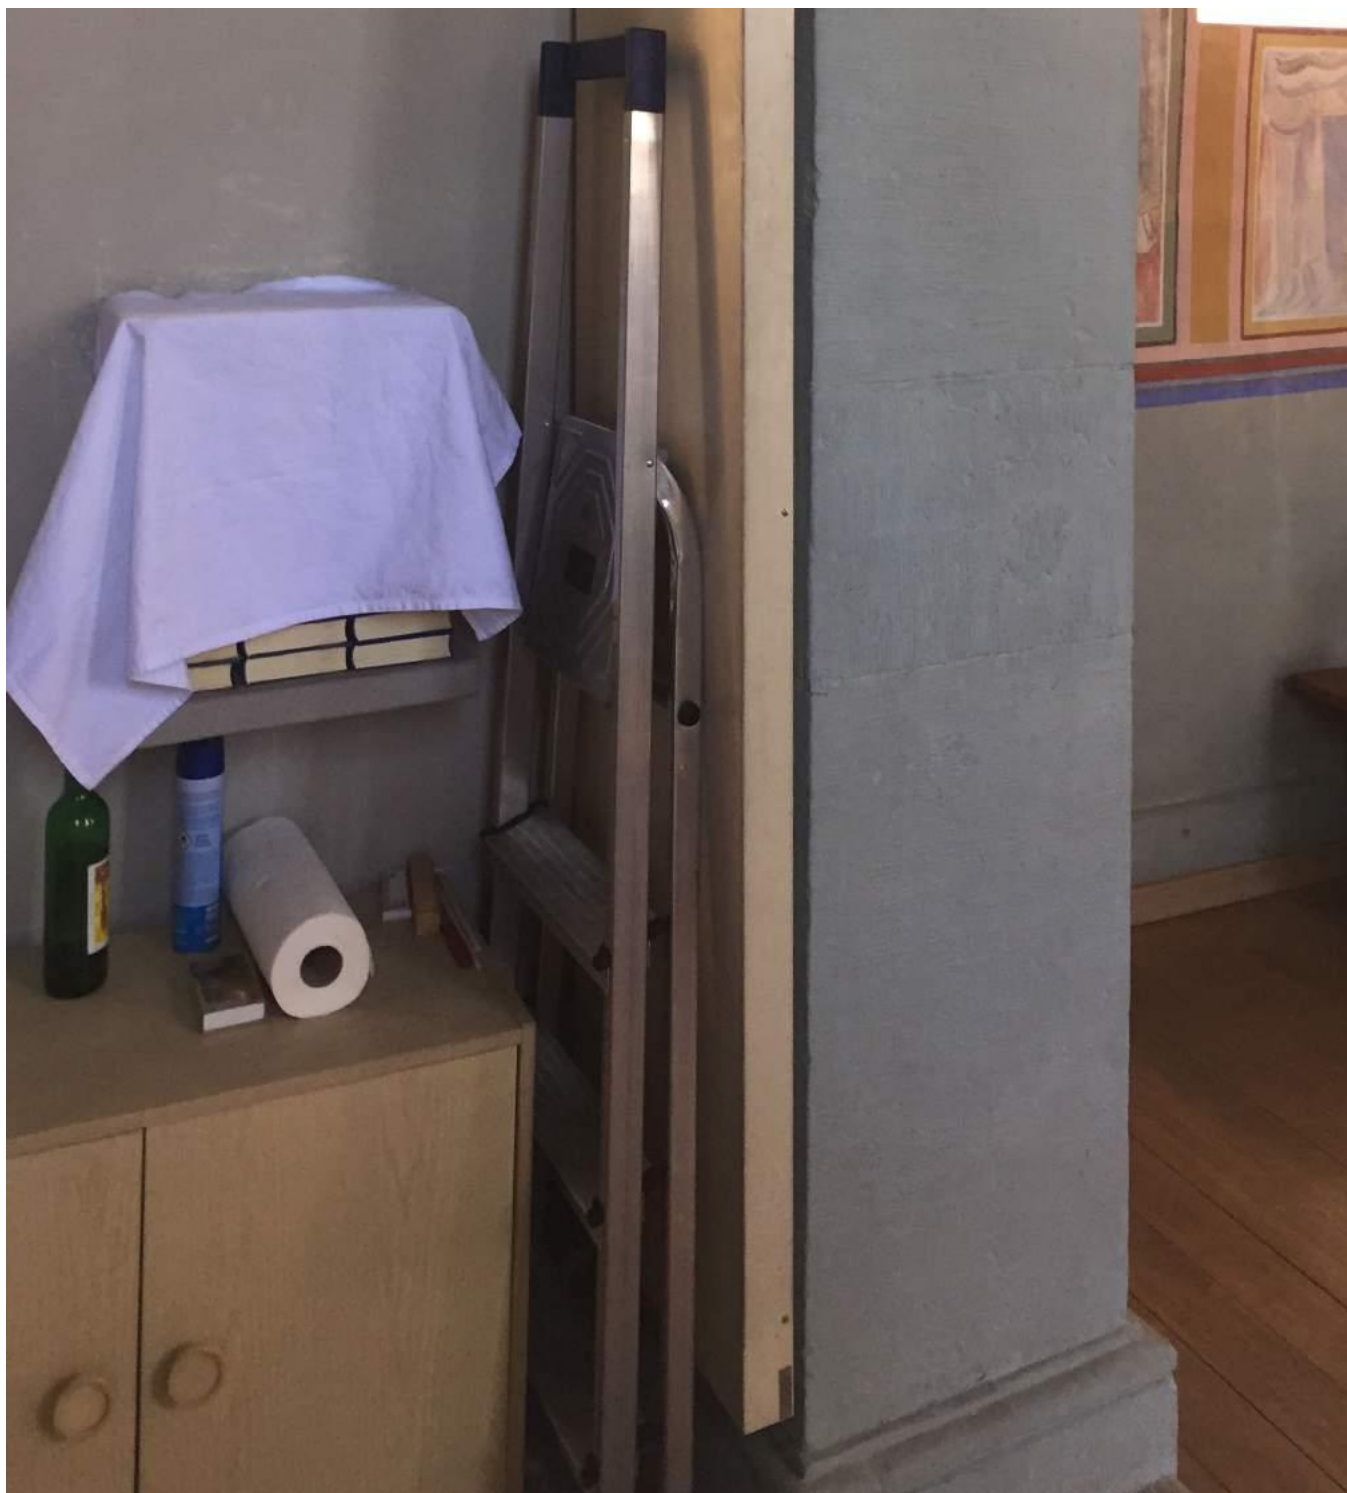
Oktober 2018  
EG, Blick nach SW:

Wandheizkörper sollte definitiv entfernt werden. Er trägt aufgrund der Bauart entscheidend zur Verschmutzung der Kirche bei und stellt bei Verdecken durch Kleider etc. eine Brandgefahr dar. Effektenschrank ersetzen durch z.B. Banktruhen.

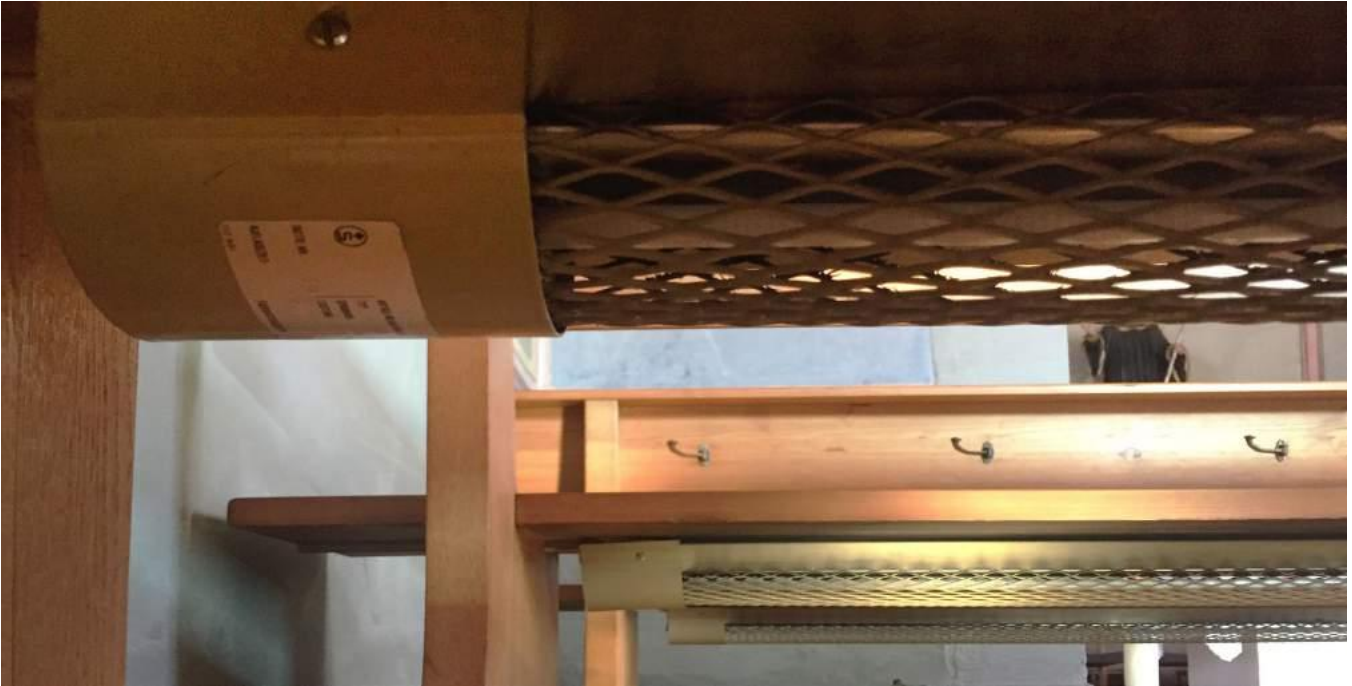
Oktober 2018  
EG, Blick nach NO:

Untersicht der Kirchenbänke mit Hochtemperatur-Bankheizungen. Diese tragen zur Verschmutzung der Kirche bei und sollten dringend ersetzt werden.

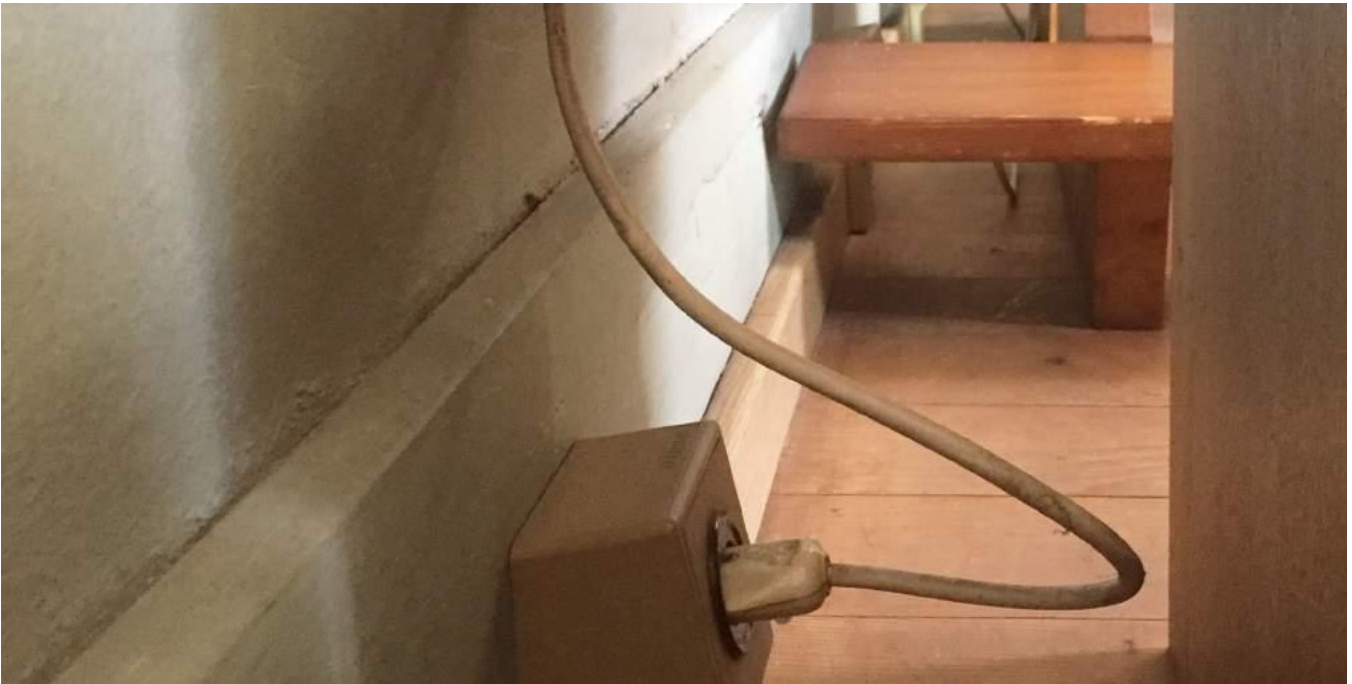
Oktober 2018  
EG, Blick nach NO:

Anschluss der Bankheizkörper mit Steckern sollte durch unsichtbar geführte Kabel mit Direktanschluss am Heizkörper ersetzt werden. Leitungen UP hinter Lamberie führen.

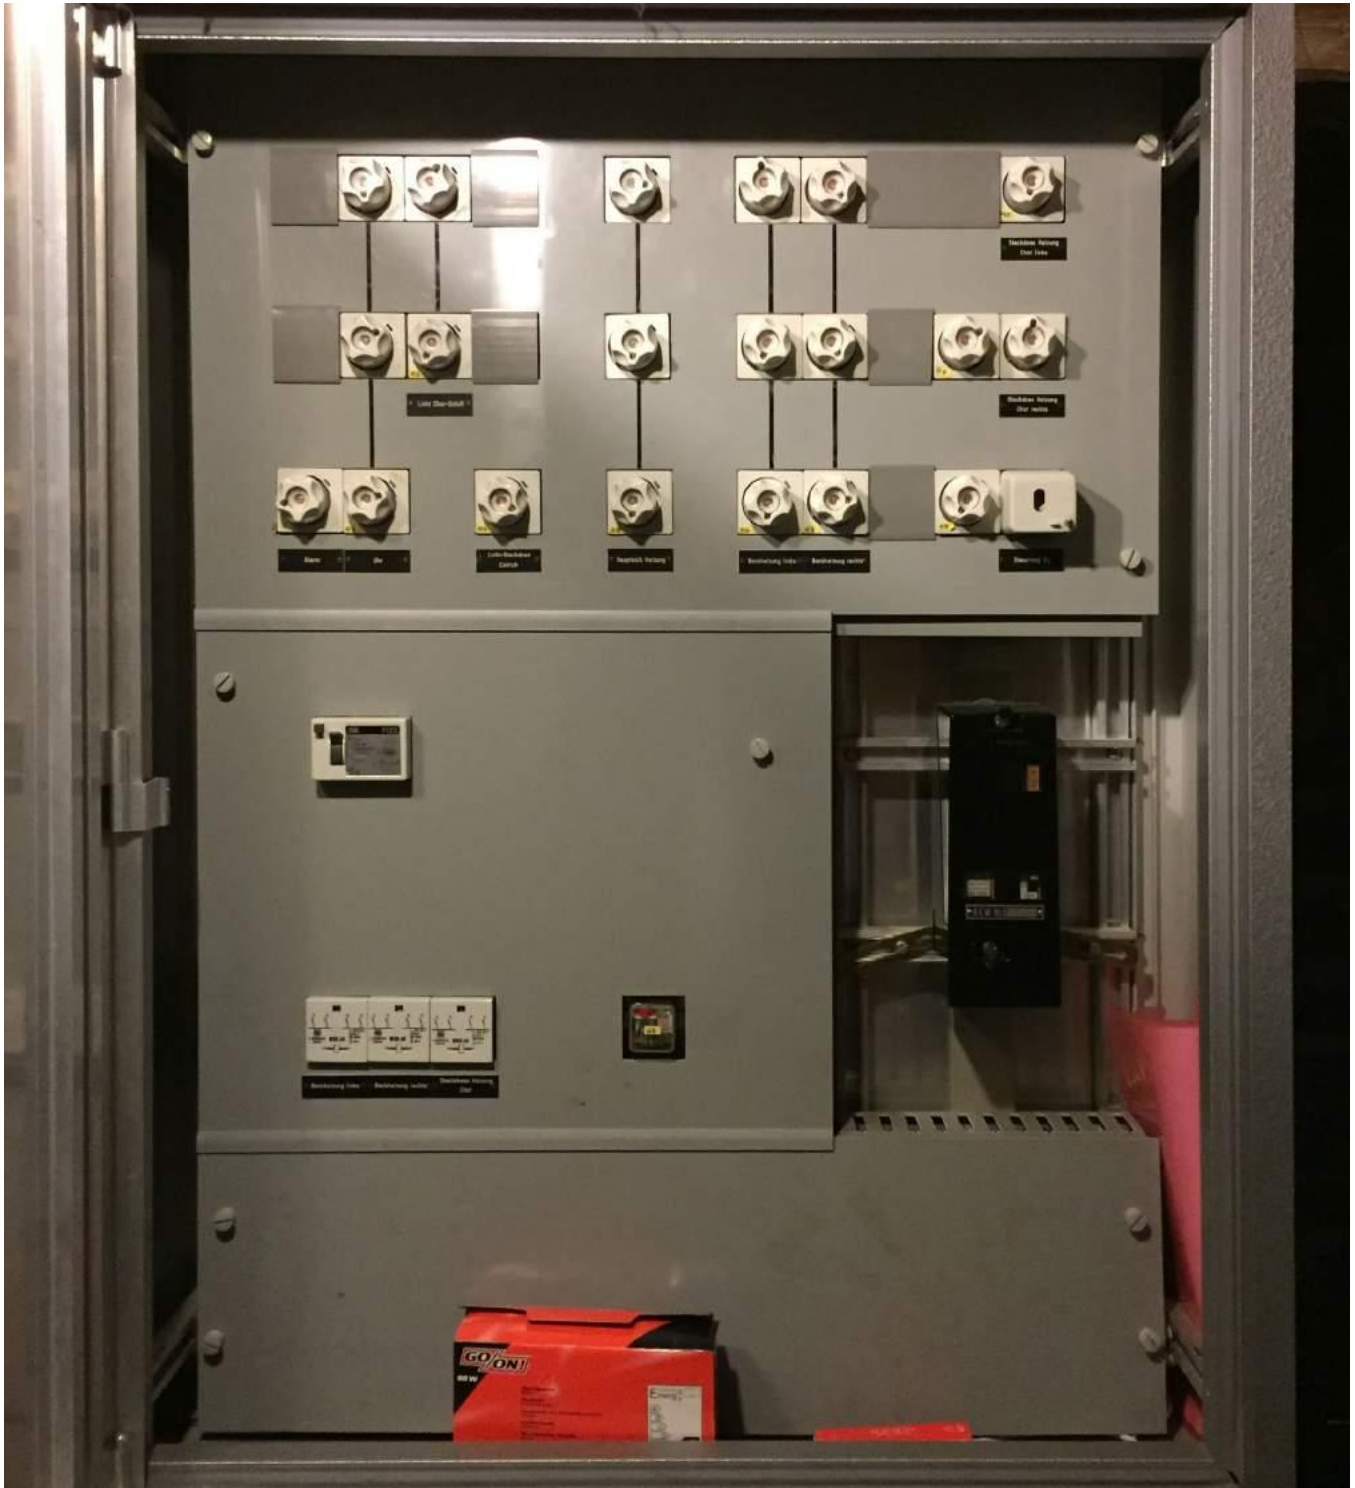
Oktober 2018  
OG, Blick nach S:

Elektroverteilung. Zustand gut.

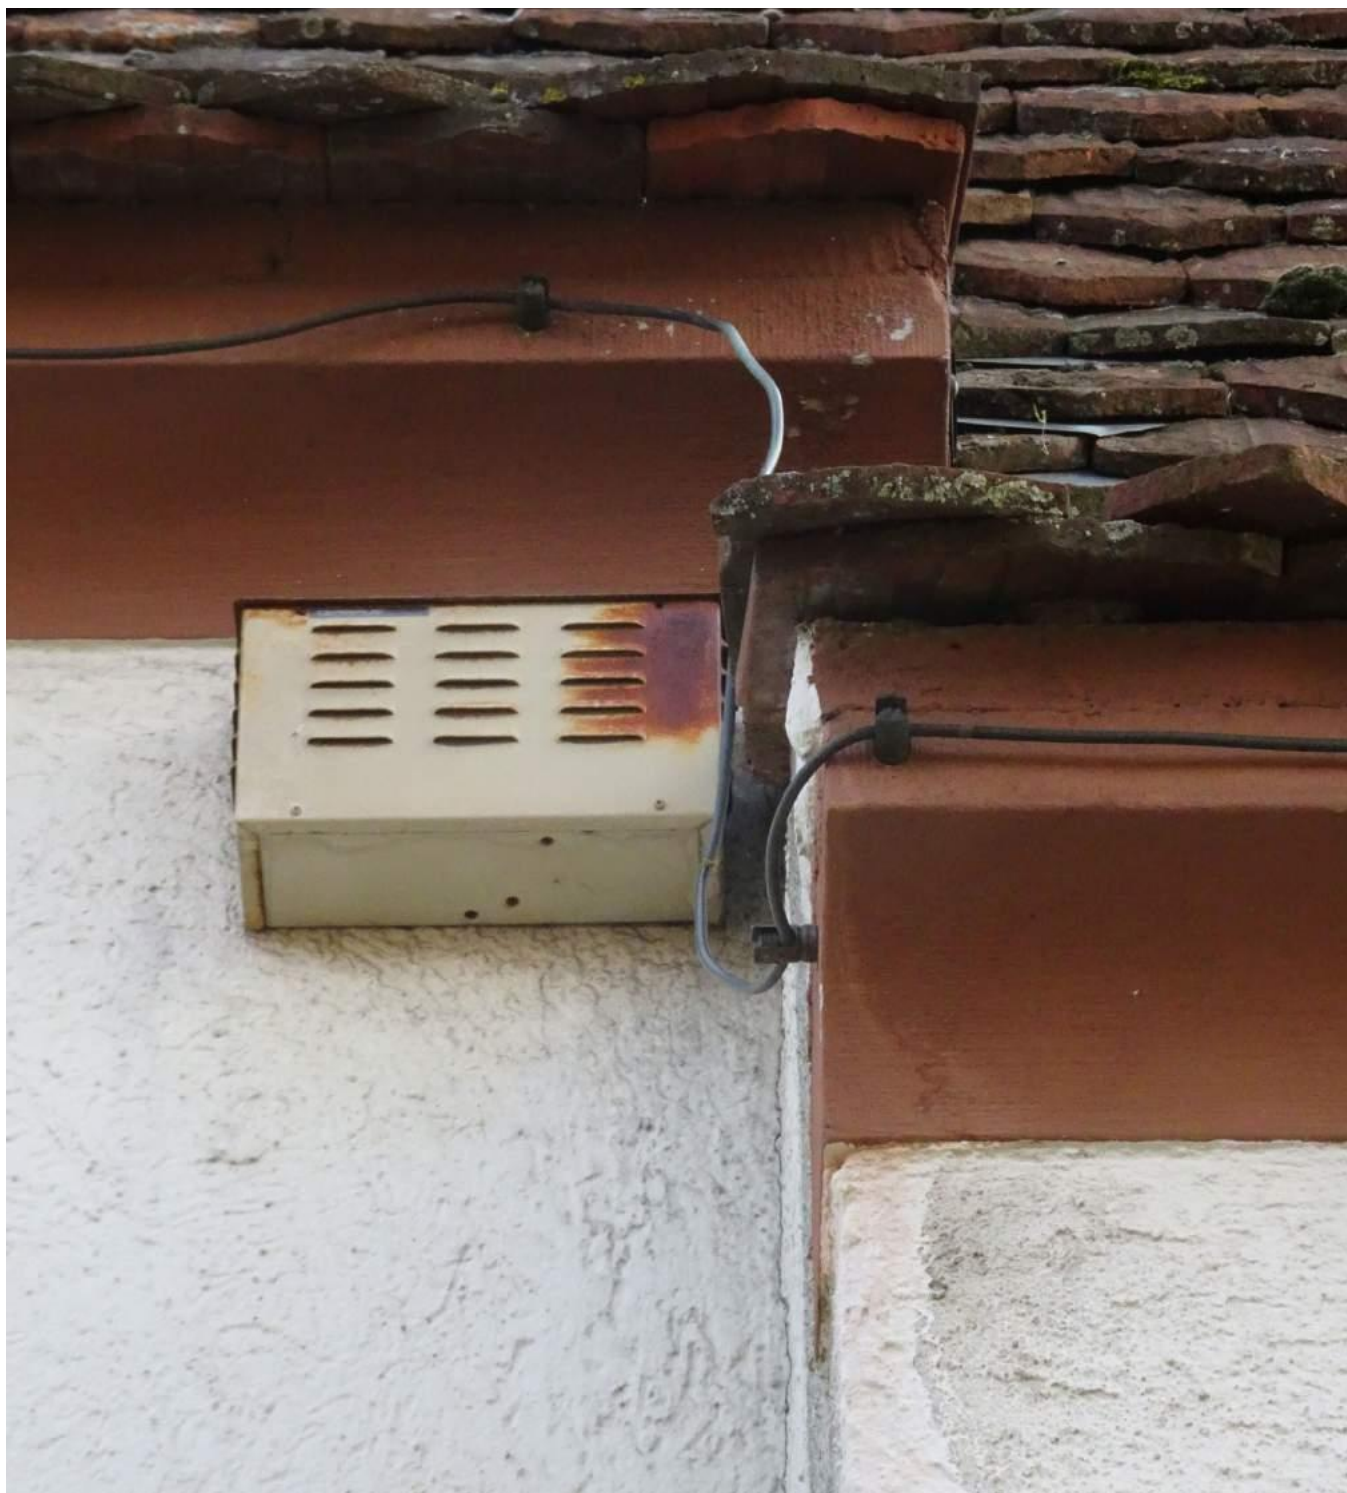
Oktober 2018  
Dach, Blick nach S:

Alarmanlage: Gehäuse neu streichen oder ersetzen.

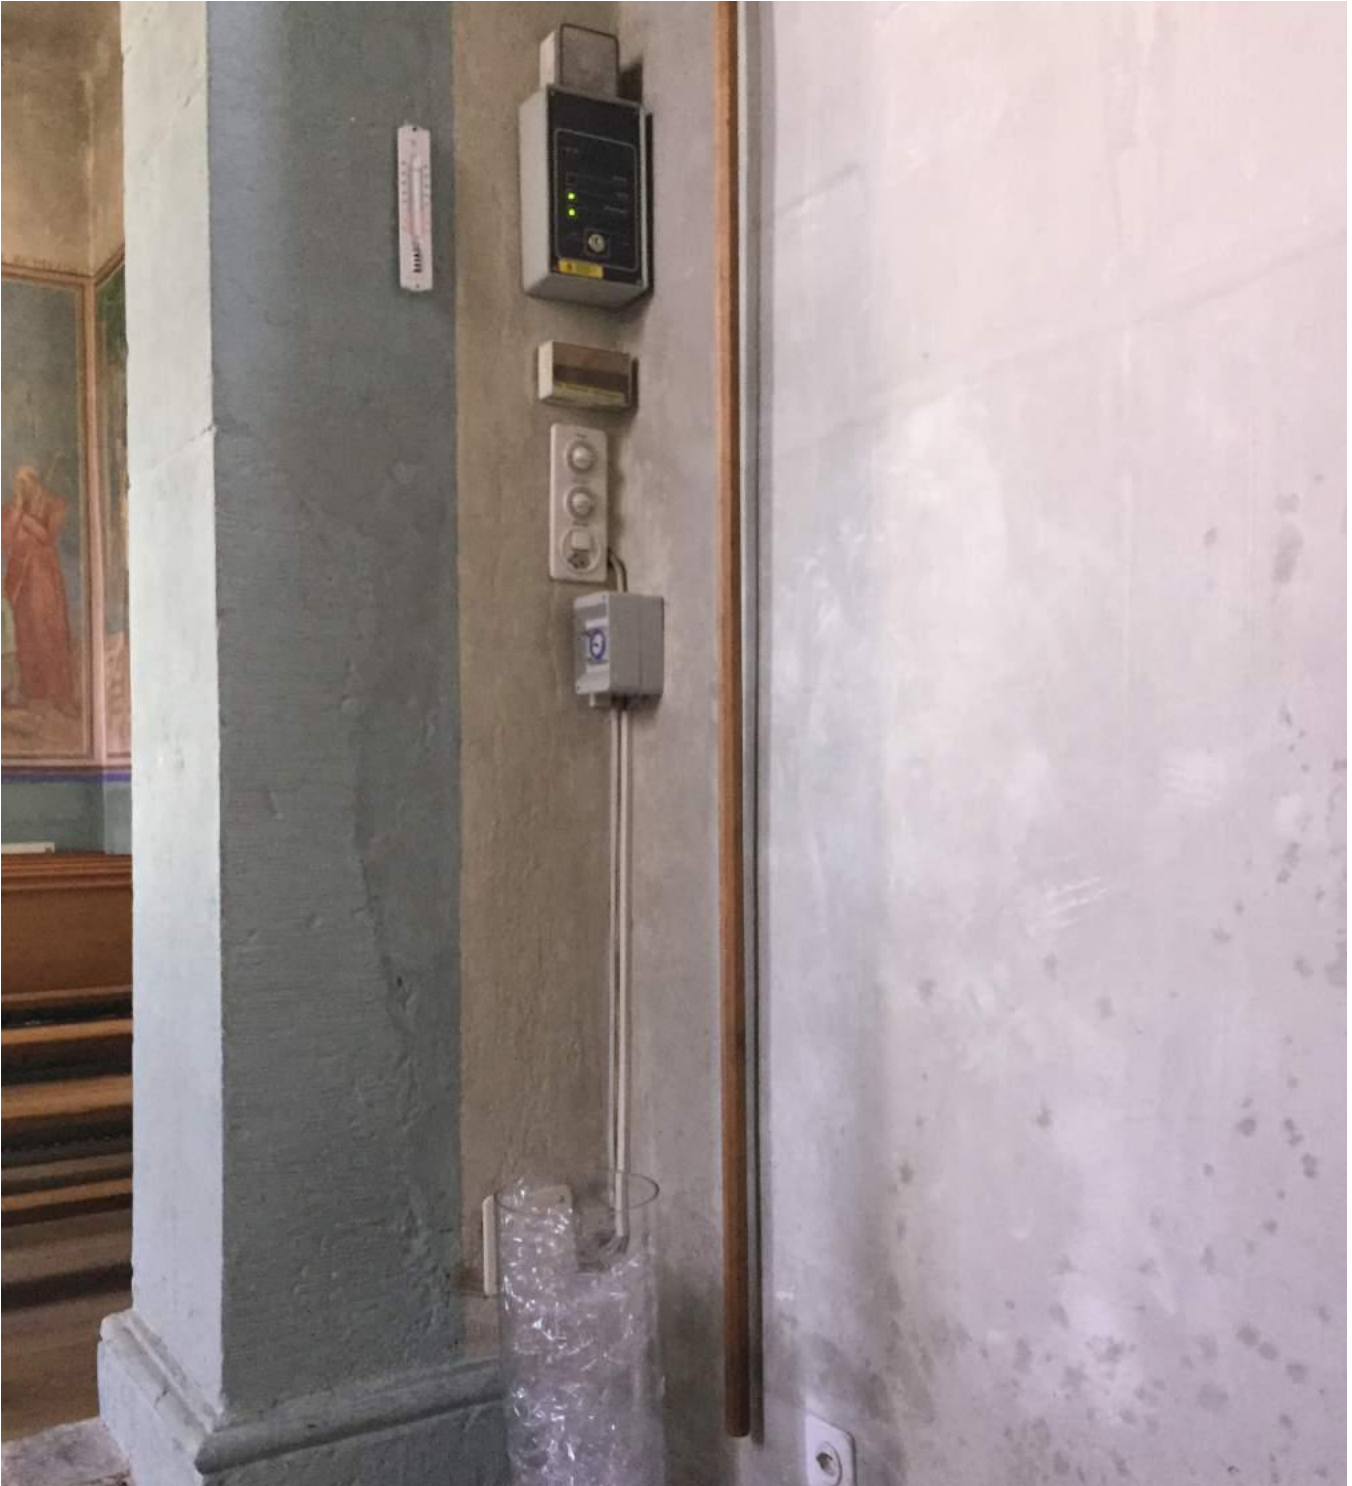
Oktober 2018  
EG, Blick nach W:

Diverse Elektroinstallationen, additiv UP und AP montiert. Zusammenfassung der Apparate und Leitungen wo möglich schonend AP verlegen. Apparate welche durch Fernbedingung ersetzt werden können, in Dach versetzen.

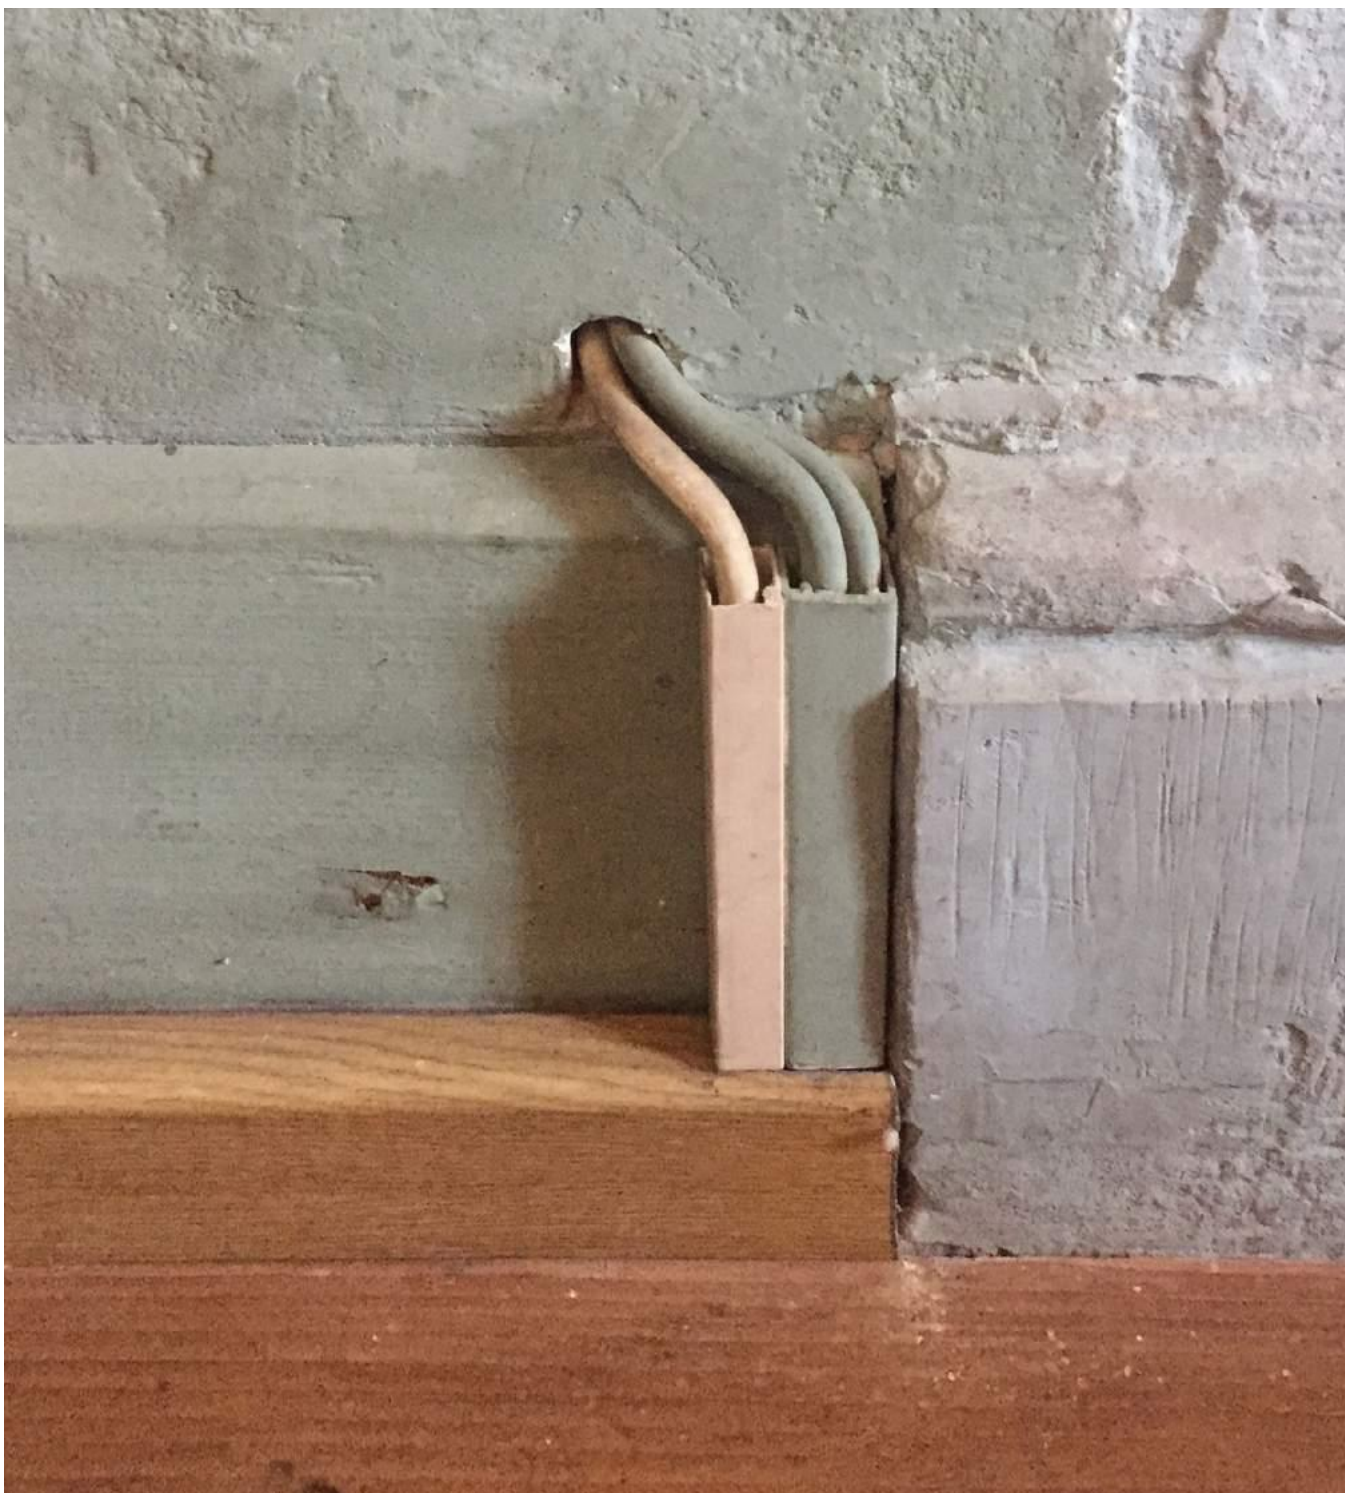
Oktober 2018  
EG, Blick nach O:

Leitungsführung nicht einheitlich UP. Wo möglich hinter Bauteilen (z.B. Lamberie) verdeckt führen.
